## Reseña de Señal de Nivelación

**Número:** 201027  
**Nombre:** Acera Km.57  
**Línea o Ramal:** 201. Durango - Behovia

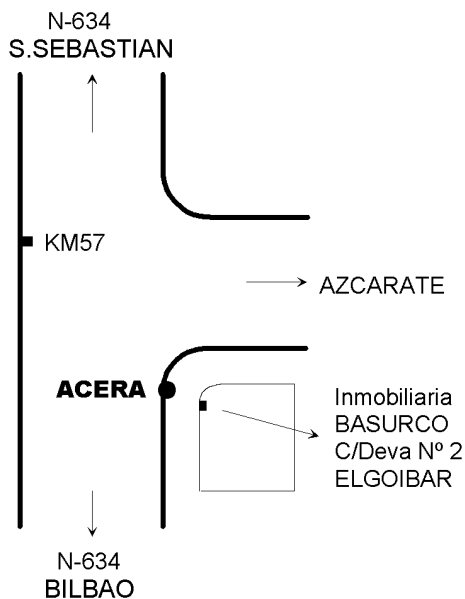
Cavo metálico semiesférico incrustado aproximadamente en el Km. 57 de la margen S de la Carretera Nacional 634 frente a la calle Deva nº 2 de Elgoibar. En el bordillo de la acera.
