## Reseña de Señal de Nivelación

**Número:** 201028  
**Nombre:** NGW856  
**Línea o Ramal:** 201. Durango - Behobia

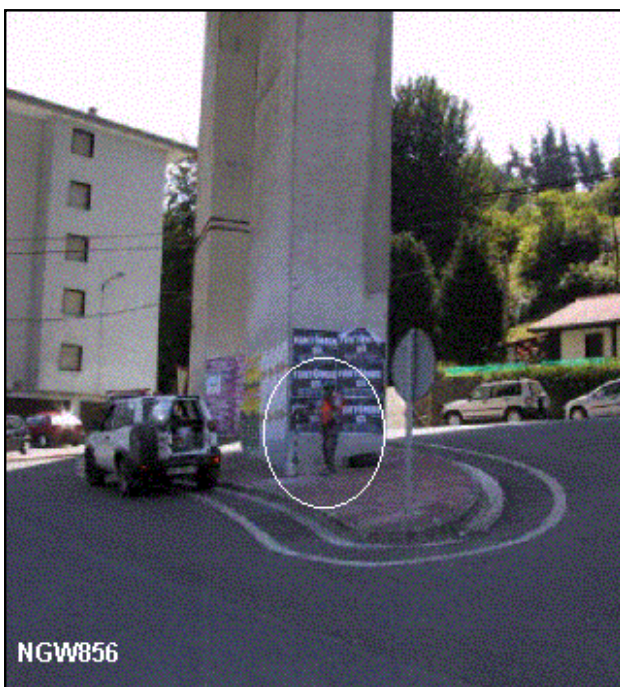
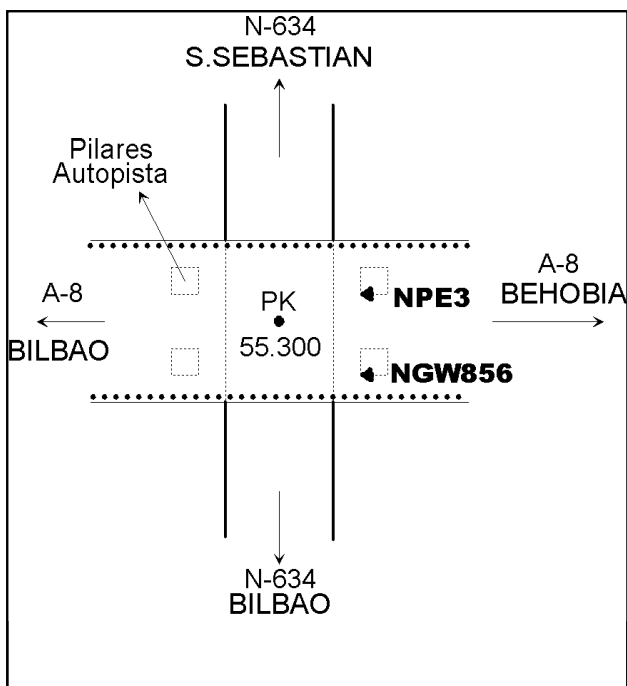
Clavo metálico semiesférico incrustado aproximadamente en el Km. 55.3 de la margen S de la Carretera Nacional 634 en un pilar de la autopista.
