## Reseña de Señal de Nivelación

**Número:** 201036  
**Nombre:** NGW857  
**Línea o Ramal:** 201. Durango - Behovia

**Municipio:** Deba  
**Provincia:** Gipuzkoa  
**Hoja MTN50:** 63  
**Señal:** Principal                      **En posición:** Vertical  
**Señalizada:** 25 de julio de 2001  
**Nivelada:**

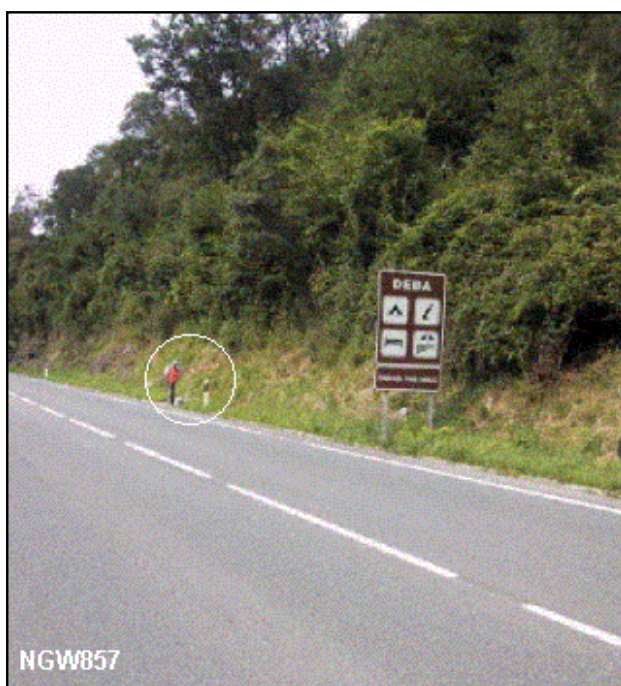
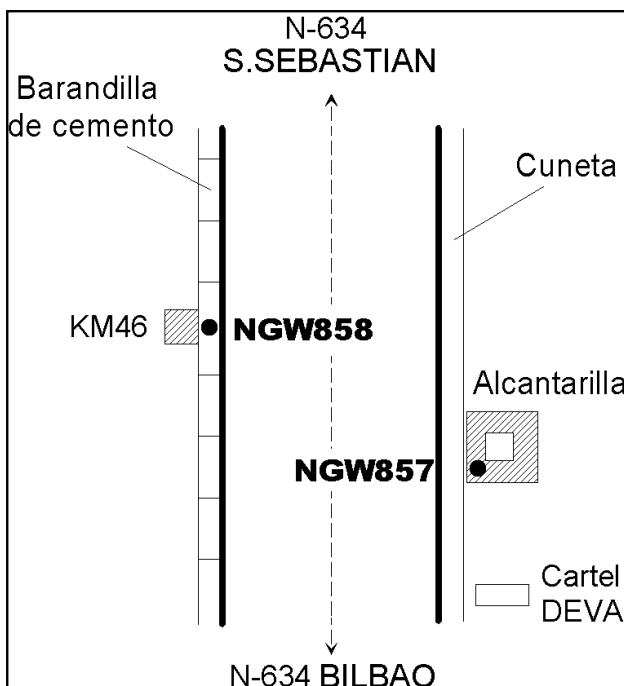
Clavo metálico semiesférico incrustado aproximadamente en el Km. 46 de la margen E de la Carretera Nacional 634 en una alcantarilla según reseña gráfica.
