## Reseña de Señal de Nivelación

**Número:** 201053  
**Nombre:** NGW861  
**Línea o Ramal:** 201. Durango - Behovia

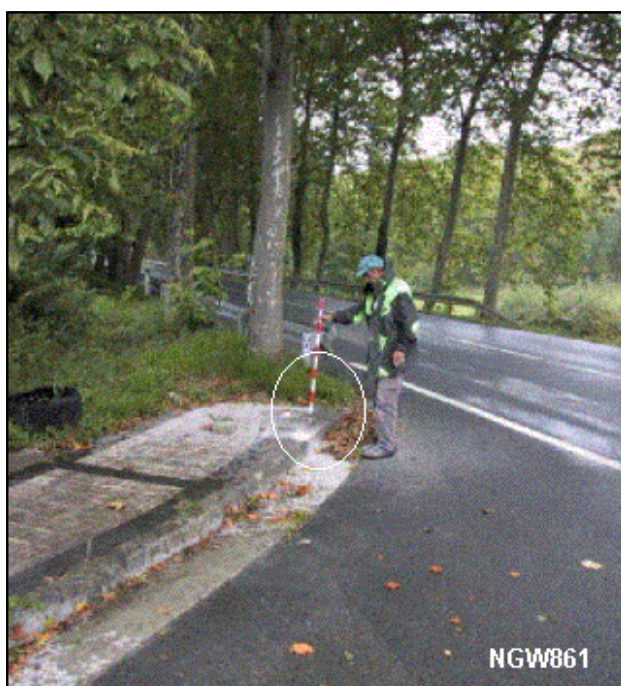
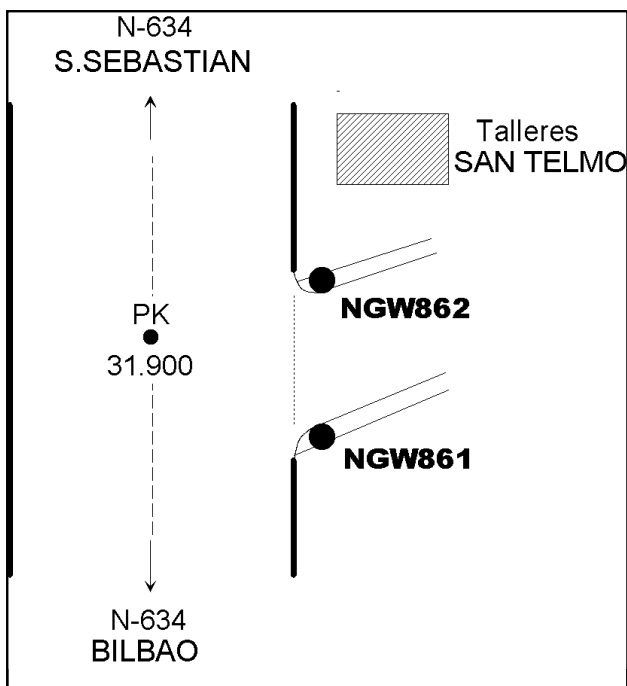
NGW861

Clavo metálico semiesférico incrustado aproximadamente en el Km.31.9 de la margen S de la Carretera Nacional 634 según reseña gráfica.
