## Reseña de Señal de Nivelación

Número: **201060**  
Nombre: **SSKM26**  
Línea o Ramal: **201. Durango - Behovia**

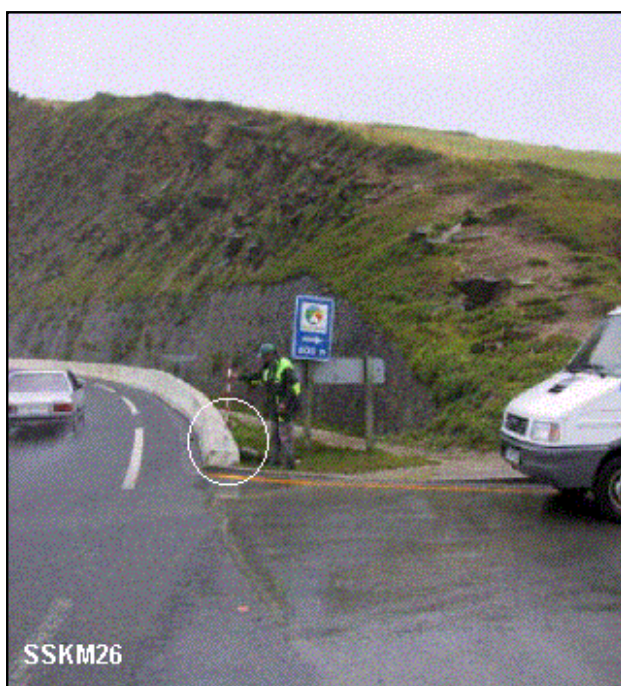
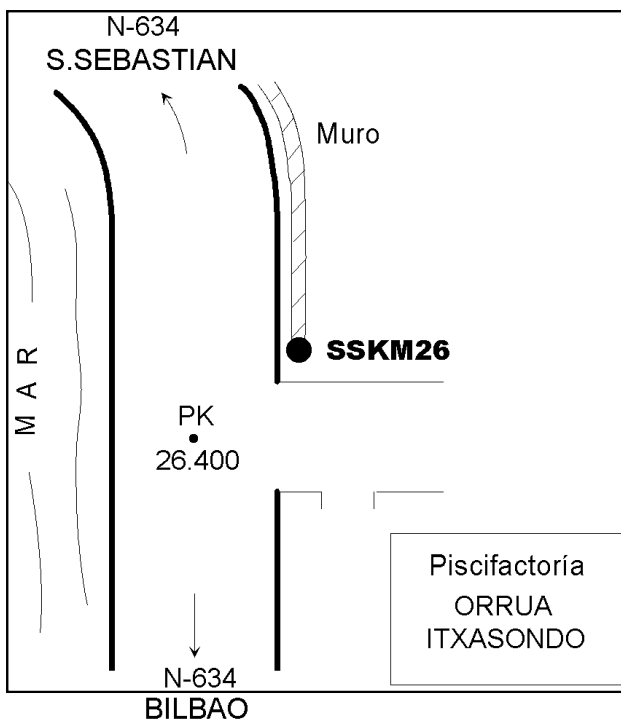
Clavo metálico semiesférico incrustado aproximadamente en el Km. 26.4 de la margen E de la Carretera Nacional 634 en un muro.
