## Reseña de Señal de Nivelación

**Número:** 201062  
**Nombre:** SSKM24  
**Línea o Ramal:** 201. Durango - Behovia

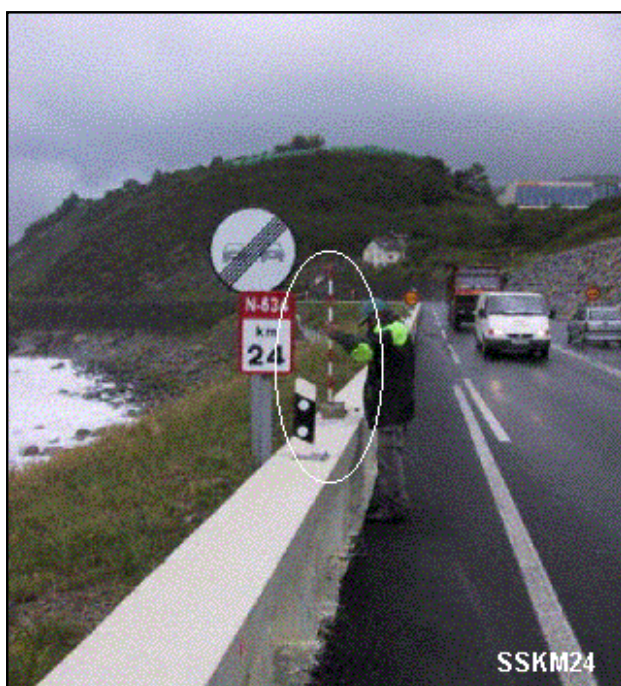
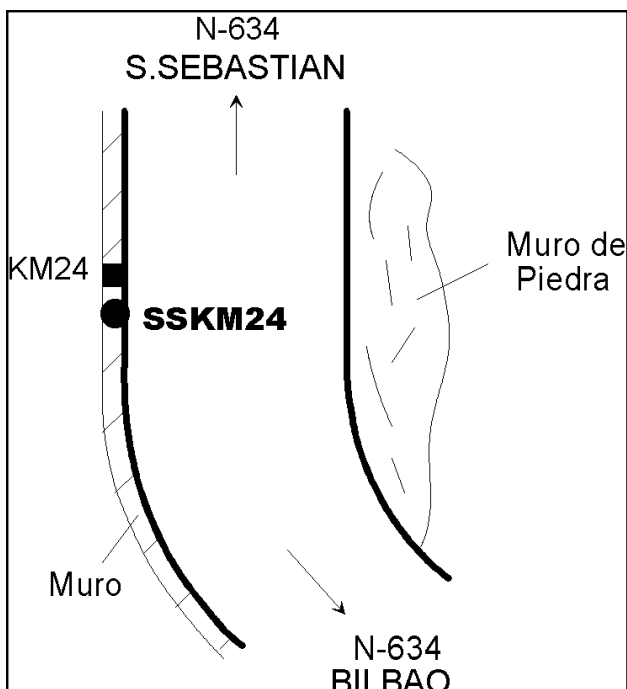
Clavo metálico semiesférico incrustado al lado del Km.24 de la Carretera Nacional 634.
