## Reseña de Señal de Nivelación

**Número:** 201070  
**Nombre:** NGW863  
**Línea o Ramal:** 201. Durango - Behovia

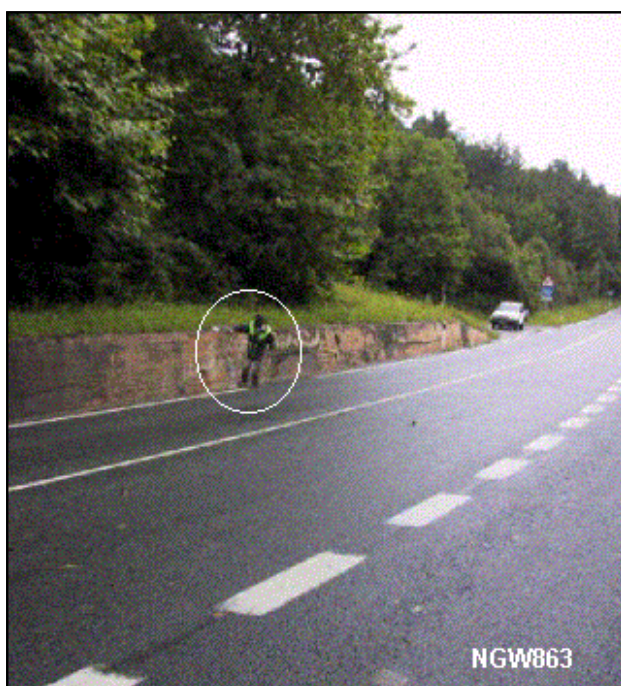
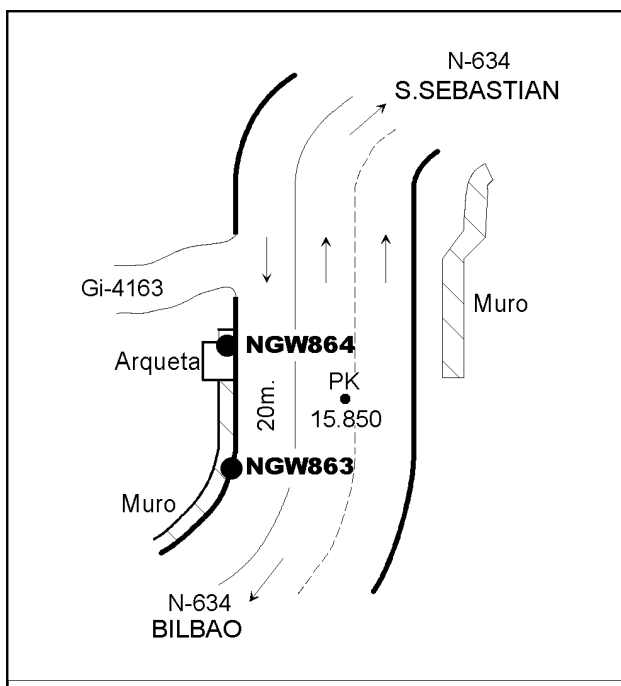
Clavo metálico semiesférico incrustado aproximadamente en el Km.15.850 de la margen E de la Carretera Nacional 634 en un muro.
