## Reseña de Señal de Nivelación

**Número:** 201071  
**Nombre:** NGW864  
**Línea o Ramal:** 201. Durango - Behovia

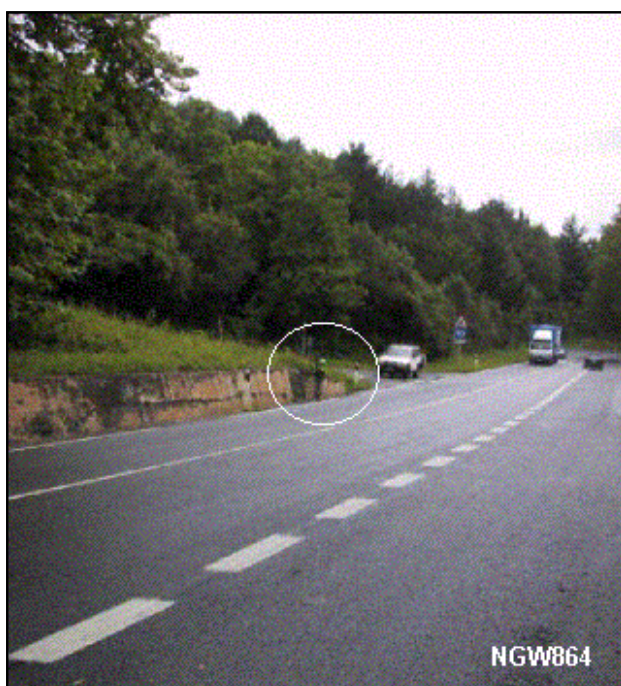
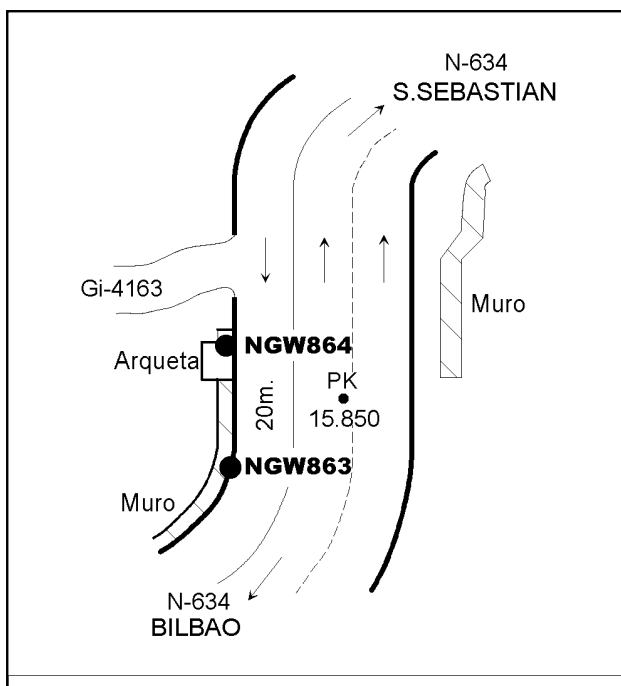
NGW864

Clavo metálico semiesférico incrustado aproximadamente en el Km.15.850 de la margen E de la Carretera Nacional 634 en una arqueta.
