## Reseña de Señal de Nivelación

Número: **201077**  
Nombre: **NGW866**  
Línea o Ramal: **201. Durango - Behovia**

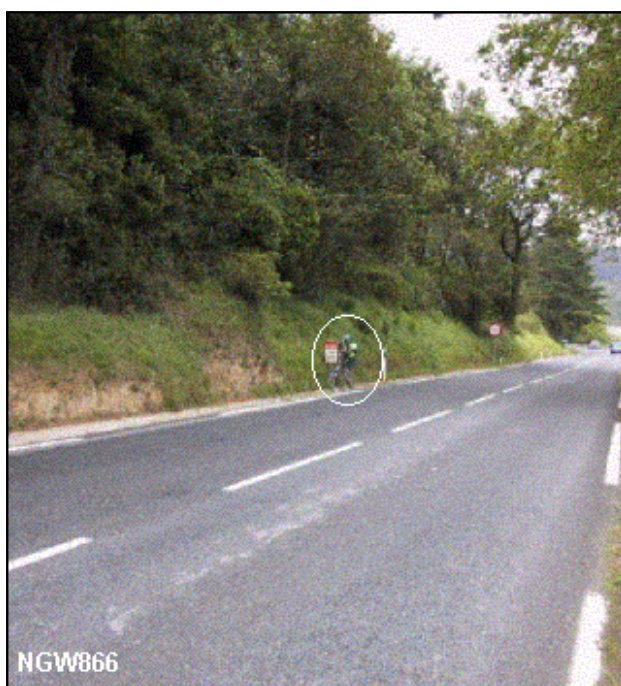
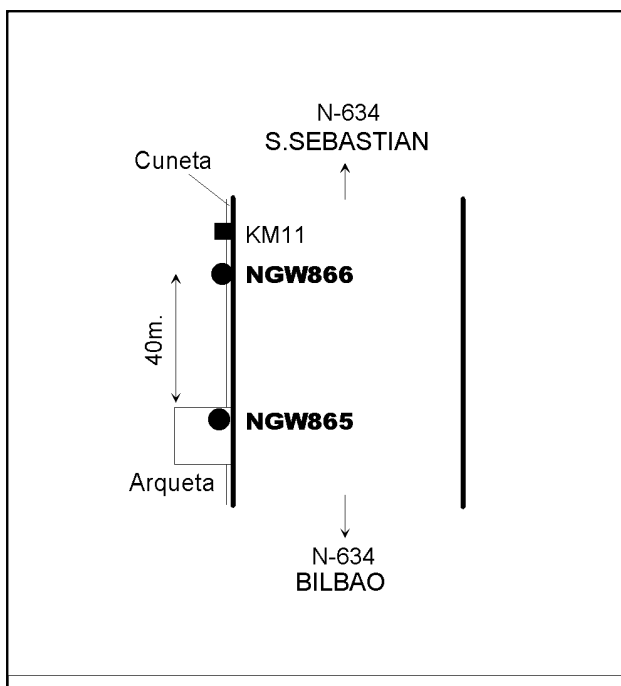
Clavo metálico semiesférico incrustado aproximadamente en el Km.11 de la margen N de la Carretera Nacional 634 según reseña gráfica.
