## Reseña de Señal de Nivelación

**Número:** 201088  
**Nombre:** NGW869  
**Línea o Ramal:** 201. Durango - Behovia

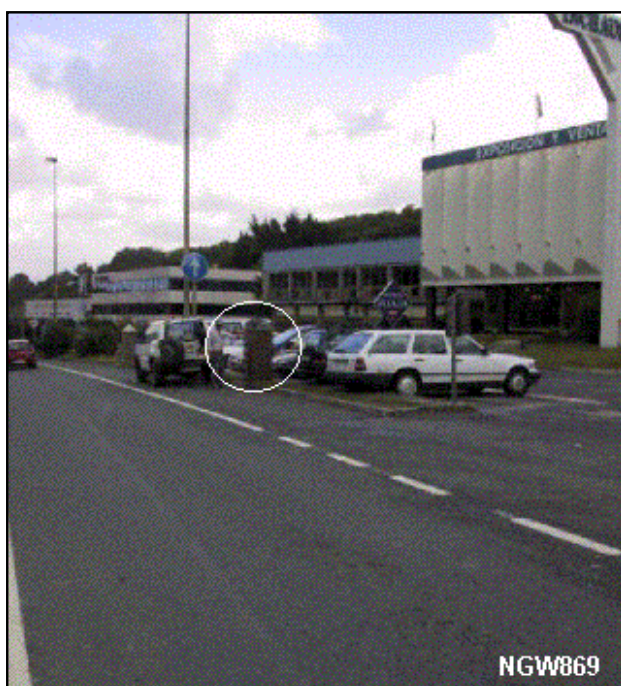
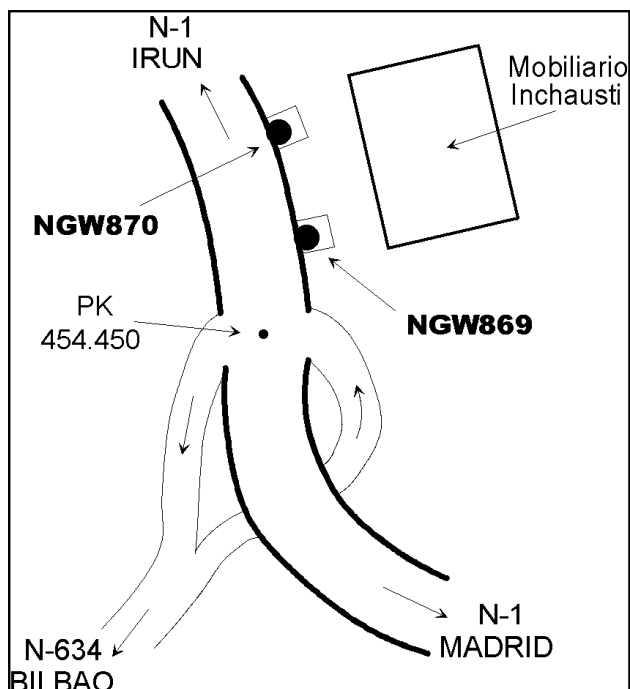
Clavo metálico semiesférico incrustado aproximadamente en el Km.454.450 de la margen S de la Carretera Nacional 1 Barrio de Recalde donde empalma la N-634 con la N-1 Dirección Irún. Delante de Mobiliario Inchausti.
