## Reseña de Señal de Nivelación

**Número:** 201093  
**Nombre:** Túnel Km.21  
**Línea o Ramal:** 201. Durango - Behovia

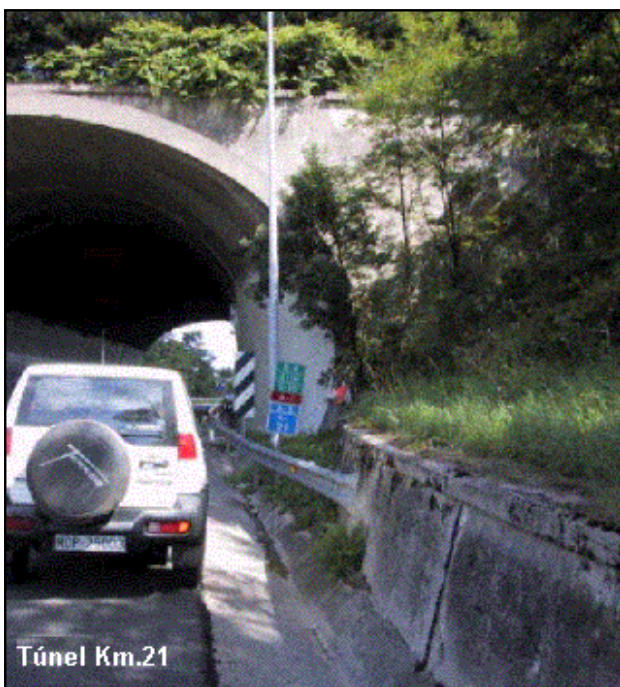
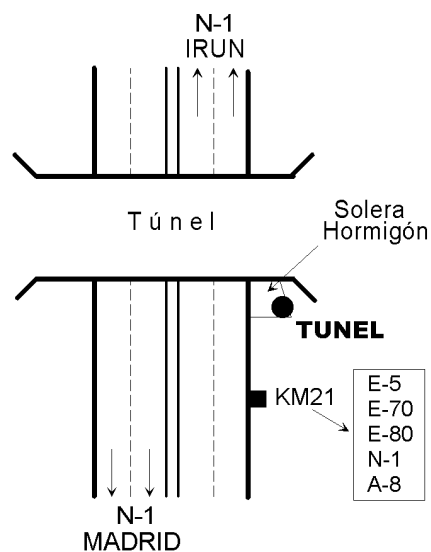
Clavo metálico semiesférico incrustado aproximadamente en el Km.21 a 1.200 m.de la anterior en una solera de hormigón a la entrada de un túnel, en la autopista A-8 coincidente con la N-1 en la circunvalación de San Sebastian.
