## Reseña de Señal de Nivelación

**Número:** 201102  
**Nombre:** NGW874  
**Línea o Ramal:** 201. Durango - Behovia

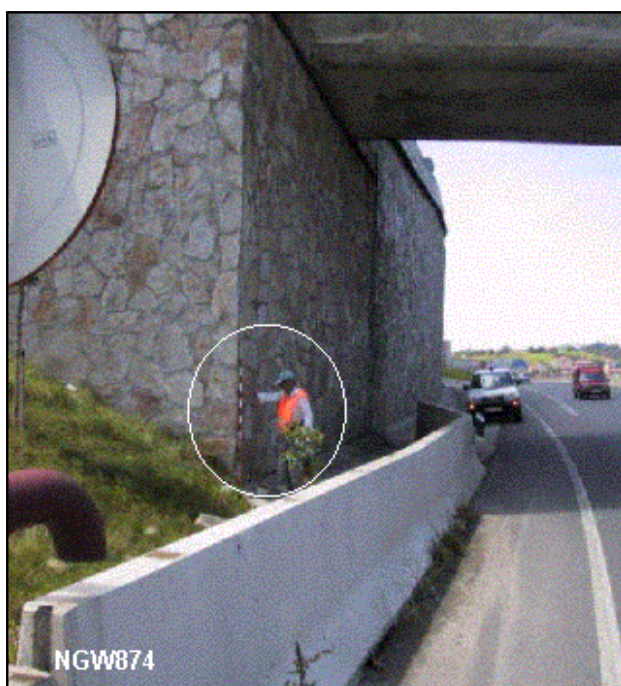
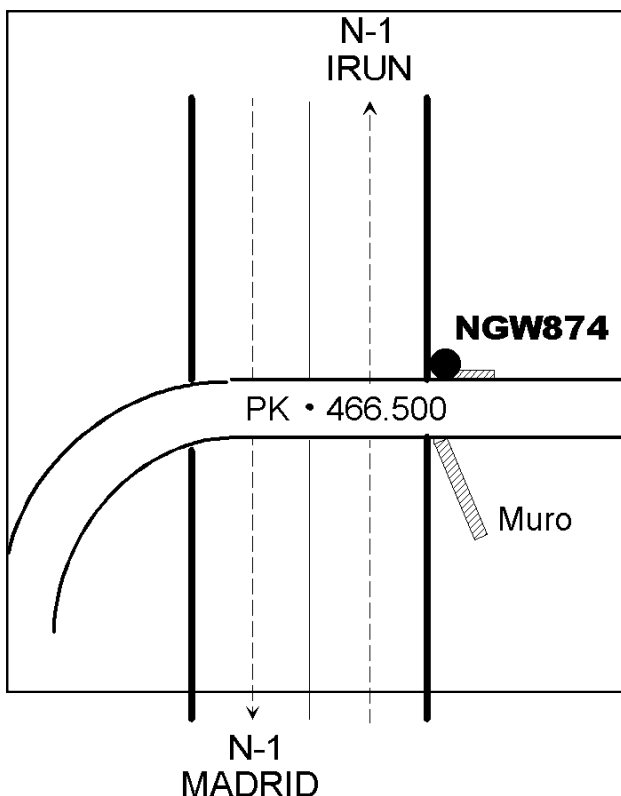
Clavo metálico semiesférico incrustado en un muro aproximadamente en el Km. 466.500 de la Carretera Nacional 1. Dirección Irún.
