## Reseña de Señal de Nivelación

Número: **201106**  
Nombre: **NPF4**  
Línea o Ramal: **201. Durango - Behovia**

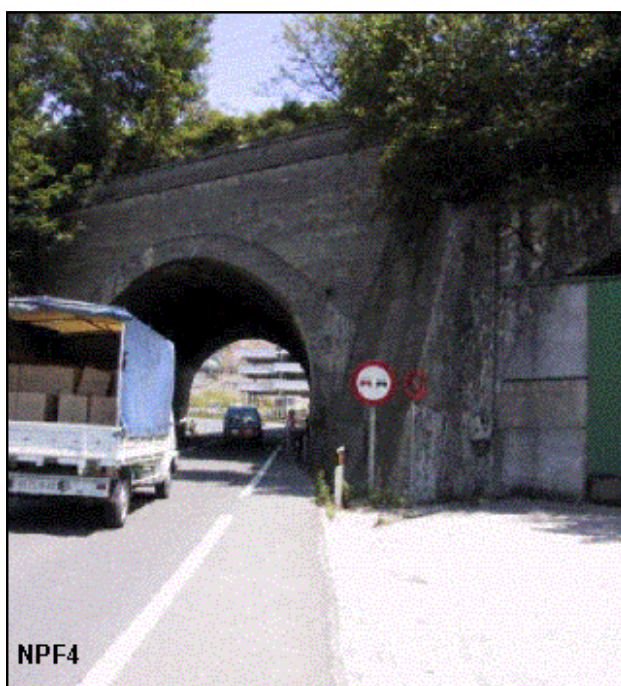
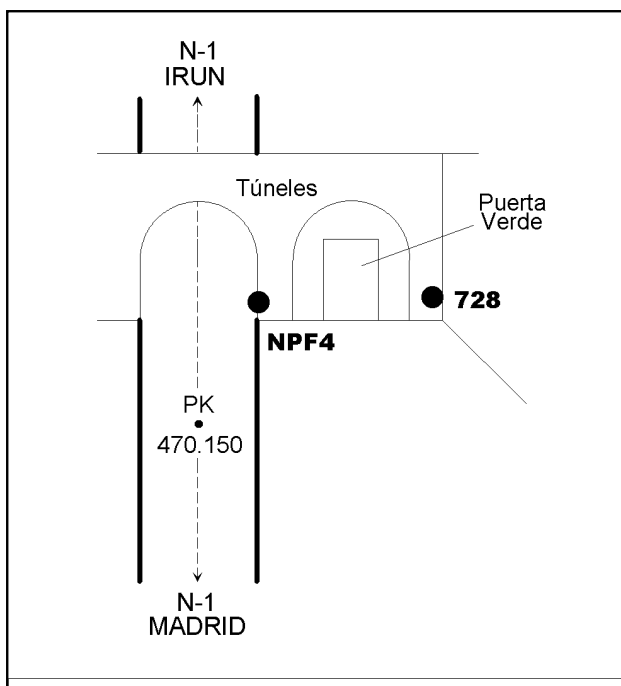
Clavo metálico semiesférico incrustado aproximadamente en el Km.470.150 de la Carretera Nacional 1 en el puente de paso del FF.CC. Según reseña gráfica.
