Reseña de Señal de Nivelación

Número: 201119
Nombre: SP Escalera
Línea o Ramal: 201. Durango - Behovia

Municipio: Pasaia
Provincia: Gipuzkoa
Hoja MTN50: 64
Señal: Principal **En posición:** Horizontal
Señalizada: 17 de marzo de 2016
Nivelada: 15 de julio de 2017

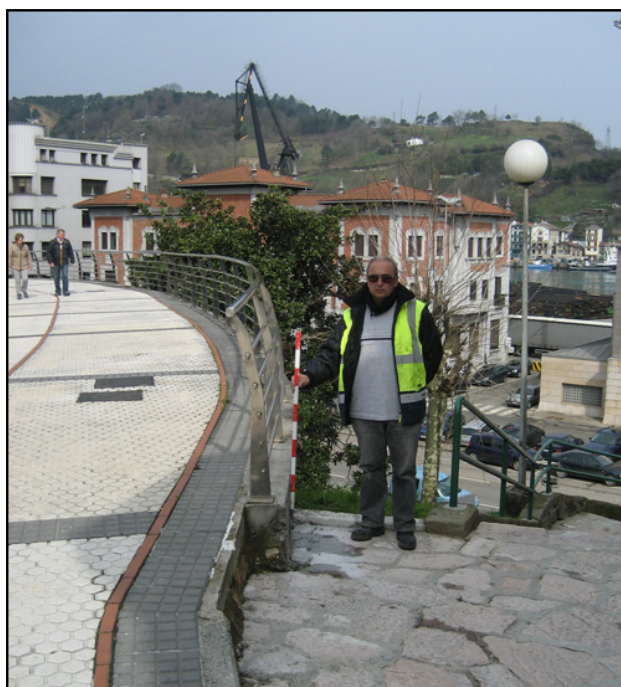
Clavo metálico cuya cabeza tiene grabada la inscripción NG AB incrustado en la antigua N-I que bordea por el sur el puerto de Pasajes, al Norte de una rotonda en el comienzo de las calles Kasares y Buenavista, sobre la parte trasera de un muro de contención, en el comienzo de unas escaleras de acceso al puerto de Pasajes, a 0.45 metros del comienzo del muro, según croquis.
