Reseña de Señal de Nivelación

Número: 201120
Nombre: SS Bordillo
Línea o Ramal: 201. Durango - Behovia

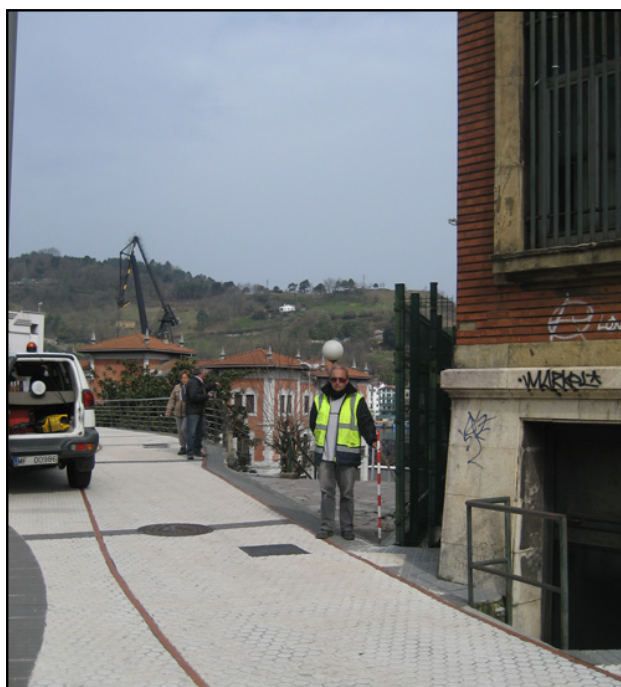
Clavo metálico de cabeza semiesférica incrustado en la antigua N-I que bordea por el sur el puerto de Pasajes, al Norte de una rotonda en el comienzo de las calles Kasares y Buenavista, en el comienzo de unas escaleras de acceso al puerto de Pasajes, sobre un quiebro del bordillo interior de la acera junto a un edificio de Telefónica, según croquis.
