## Reseña de Señal de Nivelación

**Número:** 201121  
**Nombre:** SP Rotonda  
**Línea o Ramal:** 201. Durango - Behovia

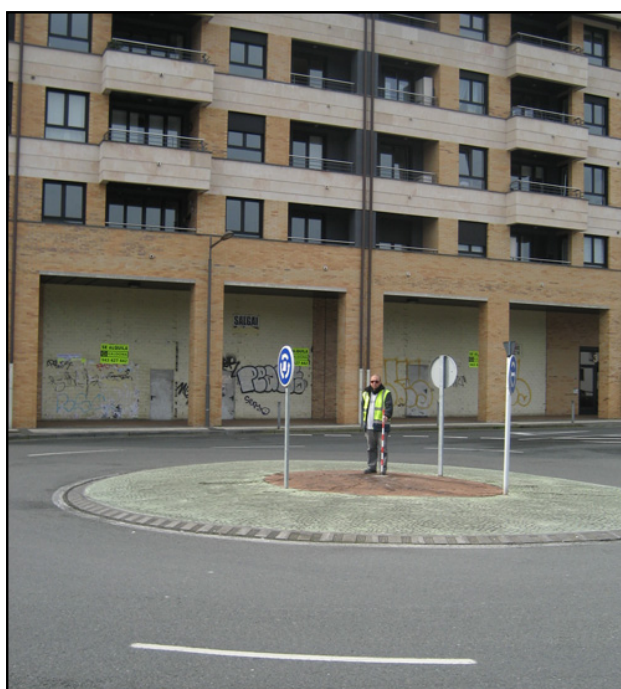
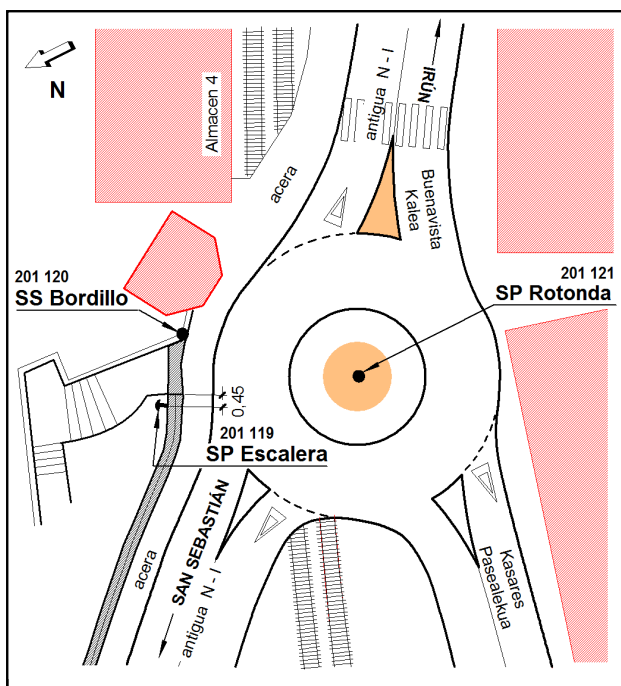
Clavo metálico cuya cabeza tiene grabada la inscripción NG AB incrustado en la antigua N-I que bordea por el sur el puerto de Pasajes, sobre la isleta de hormigón en el centro de una rotonda en el comienzo de las calles Kasares y Buenavista, según croquis.
