Reseña de Señal de Nivelación

Número: **203003**
Nombre: **CAPV(NAP13)**
Línea o Ramal: **203. Miranda de Ebro - Durango**

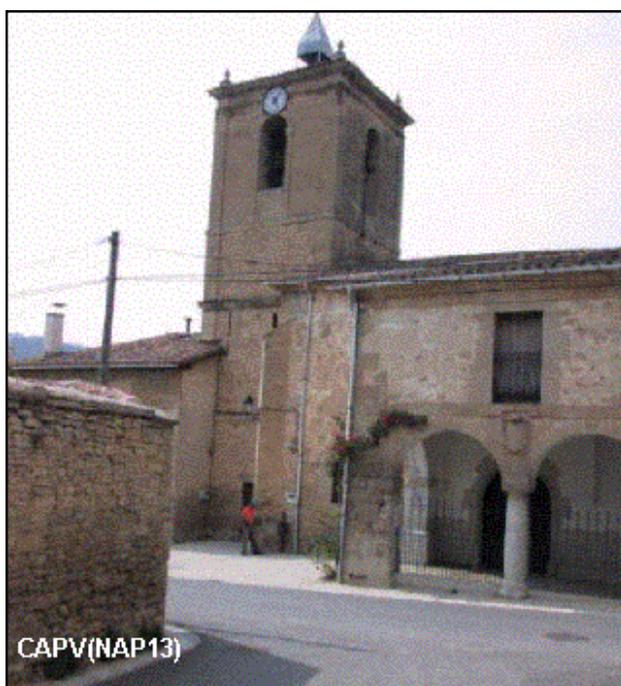
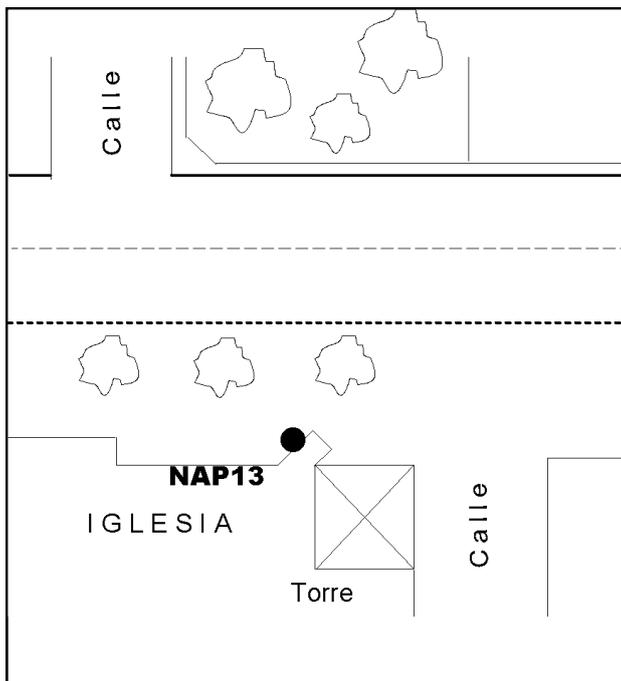
Clavo metálico semiesférico incrustado en la Iglesia de Armiñón, según reseña gráfica.
