Reseña de Señal de Nivelación

Número: **203014**
Nombre: **NGW895**
Línea o Ramal: **203. Miranda de Ebro - Durango**

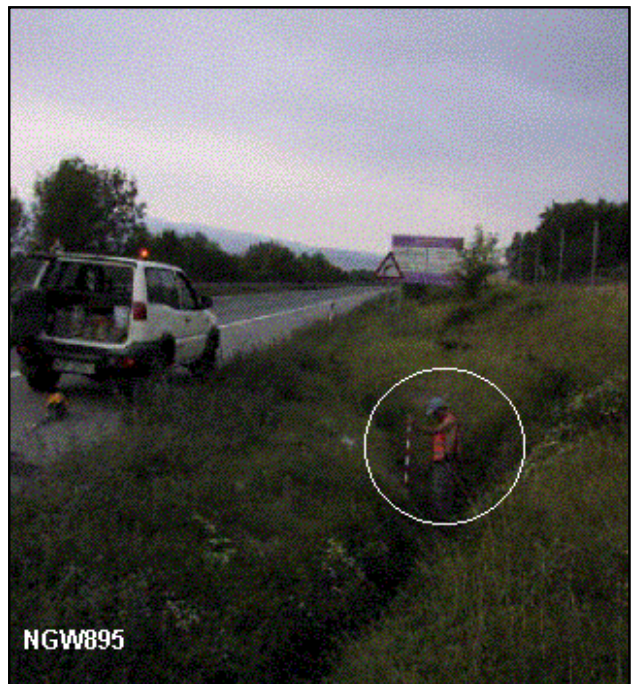
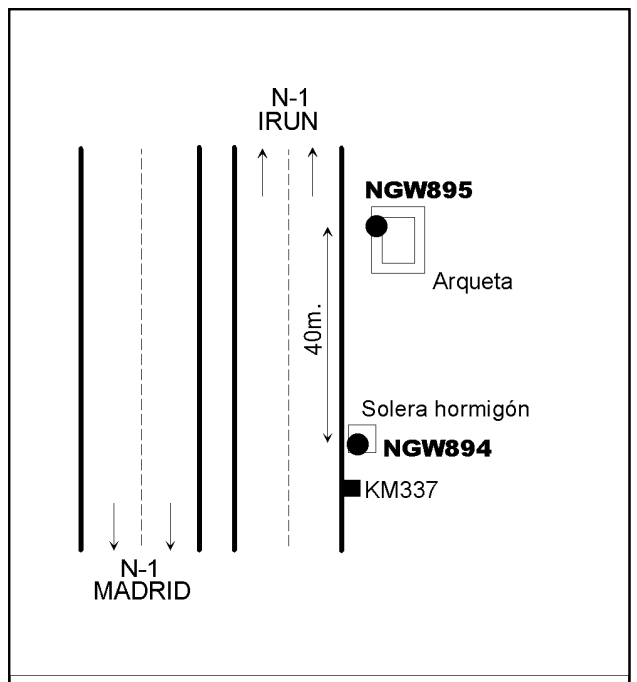
Clavo metálico semiesférico incrustado aproximadamente en el Km.337 de la margen E de la Carretera Nacional 1, en una arqueta bajo la rasante de la autovía.
