Reseña de Señal de Nivelación

Número: **203024**
Nombre: **NGW898**
Línea o Ramal: **203. Miranda de Ebro - Durango**

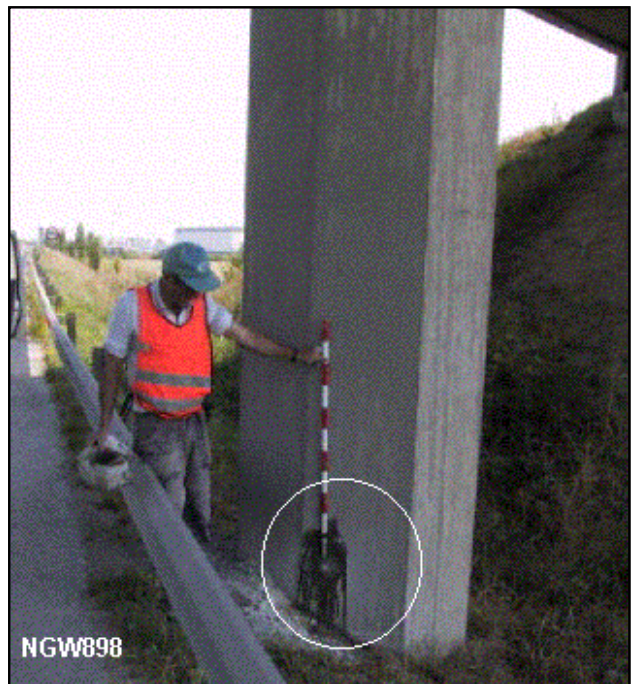
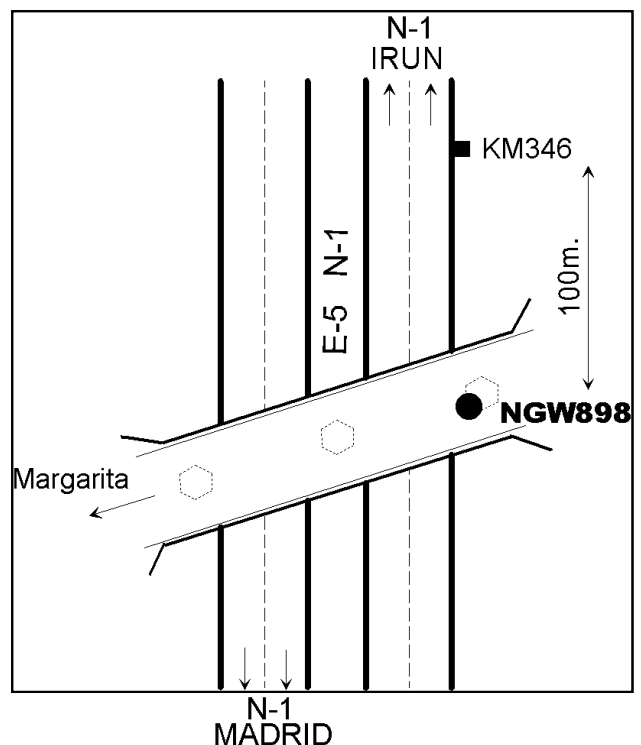
Clavo metálico semiesférico incrustado aproximadamente en el Km.345.900 de la Carretera Nacional 1, en un pilar de un paso elevado sobre la autovía.
