## Reseña de Señal de Nivelación

Número: **203025**  
Nombre: **Cartel Km. 347,350**  
Línea o Ramal: **203. Miranda de Ebro - Durango**

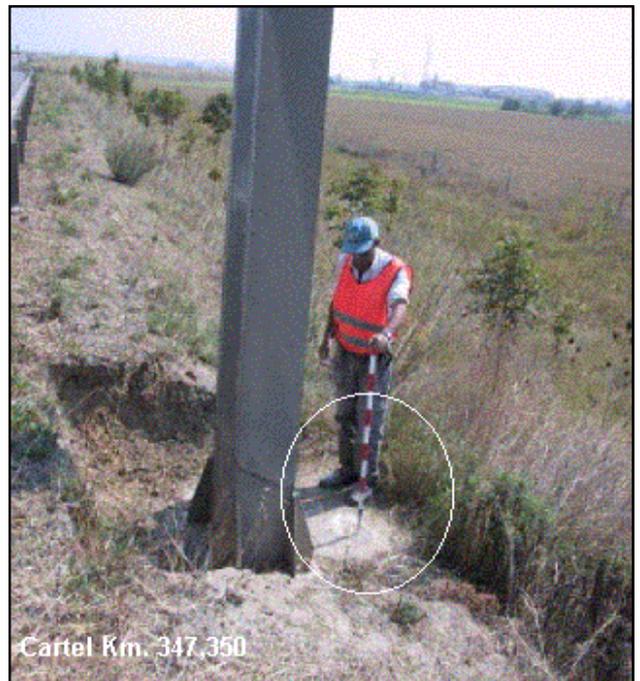
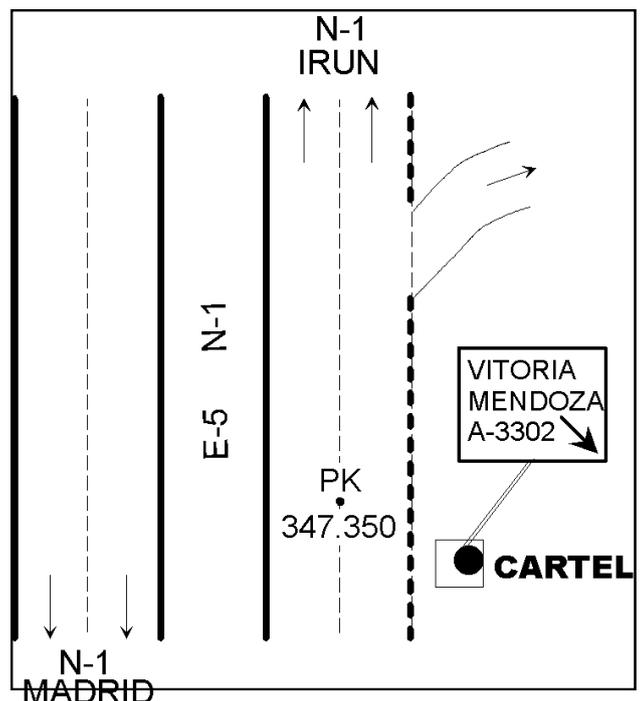
Clavo metálico semiesférico incrustado aproximadamente en el Km.347.350 de la Carretera Nacional 1, en la solera del pie de un cartel indicador a Vitoria, Mendoza y A-3302.
