Reseña de Señal de Nivelación

Número: **203029**
Nombre: **Cartel Km. 350,175**
Línea o Ramal: **203. Miranda de Ebro - Durango**

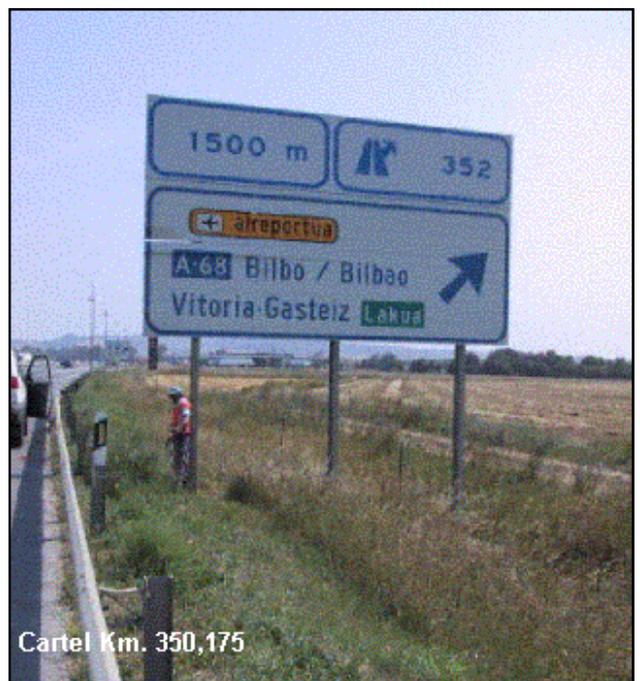
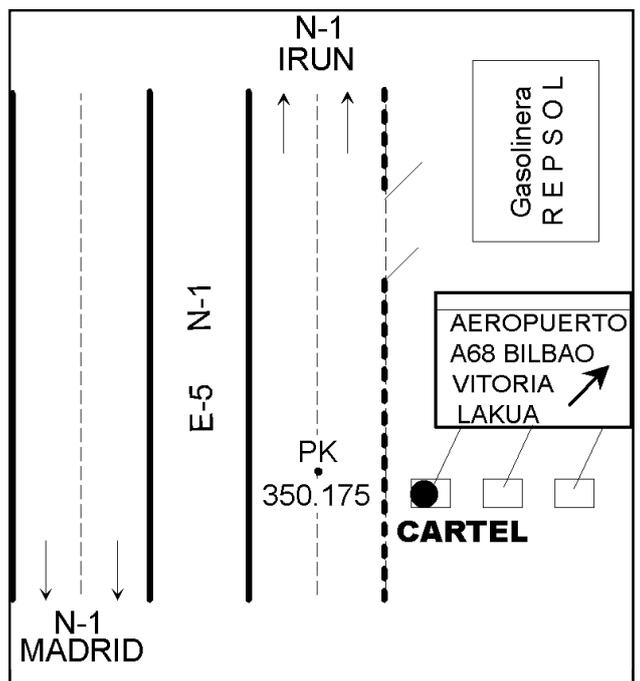
Clavo metálico semiesférico incrustado aproximadamente en el Km.350.175 de la Carretera Nacional 1, en la solera del pie de un cartel indicador a 1500 m., Aeropuerto, A-68 Bilbao, Vitoria y Lakua.
