## Reseña de Señal de Nivelación

Número: **203036**  
Nombre: **NGV861**  
Línea o Ramal: **203. Miranda de Ebro - Durango**

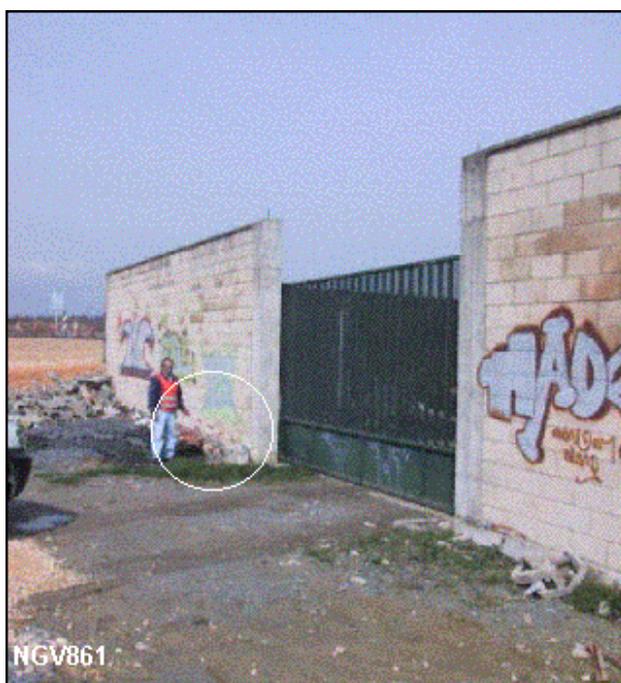
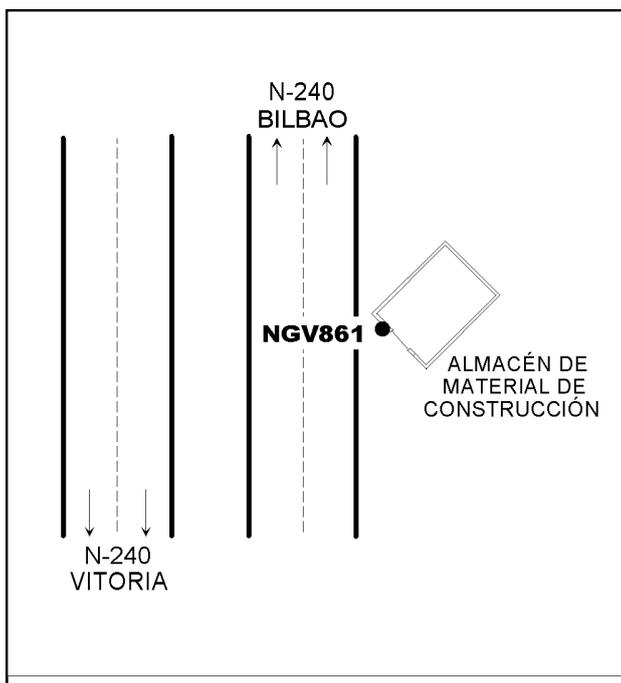
Clavo metálico semiesférico incrustado aproximadamente en el Km.6 (no está señalizado) de la margen E de la Carretera Nacional 240. En la puerta de entrada a una nave almacén de materiales de construcción. Dista de la NGW903, 1.100 m. aproximadamente.
