Reseña de Señal de Nivelación

Número: **203043**
Nombre: **CAPV(356)**
Línea o Ramal: **203. Miranda de Ebro - Durango**

Red de Nivelación de la Comunidad Autónoma del País Vasco.

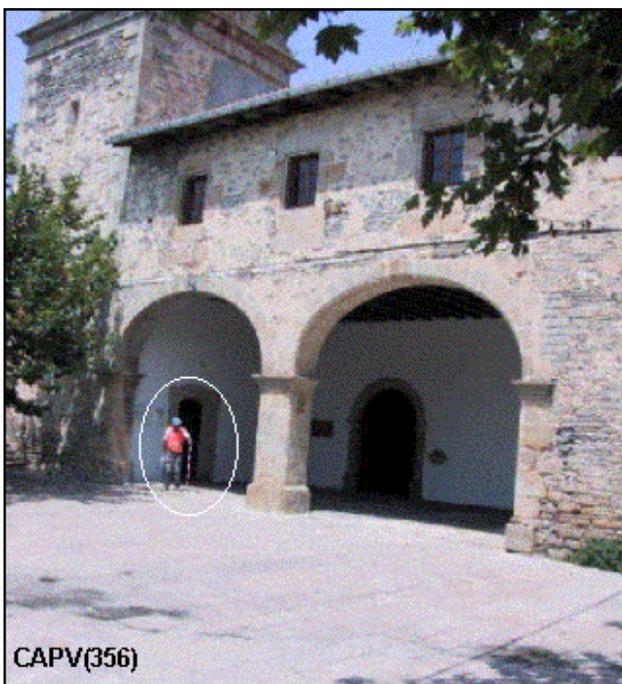
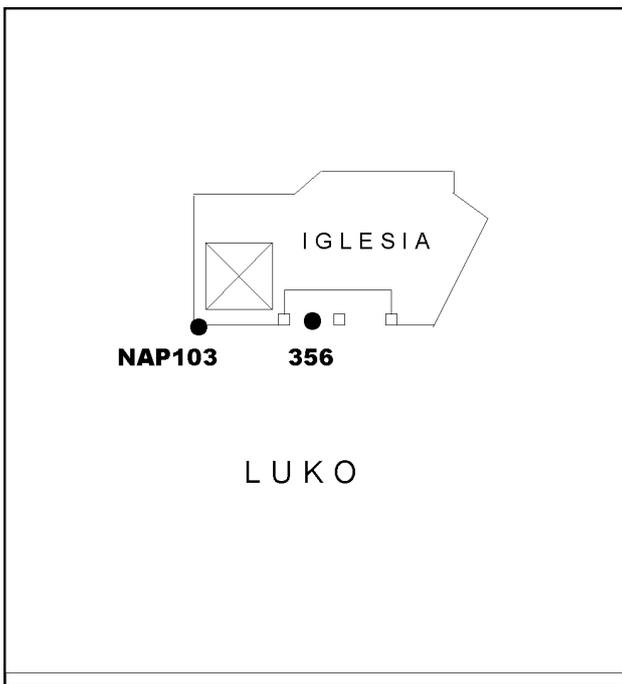
Clavo metálico semiesférico incrustado en la Iglesia de Luko según reseña gráfica. La línea de nivelación va por la carretera A-4016 (Antigua N-240)
