## Reseña de Señal de Nivelación

**Número:** 203075  
**Nombre:** NGW910  
**Línea o Ramal:** 203. Miranda de Ebro - Durango

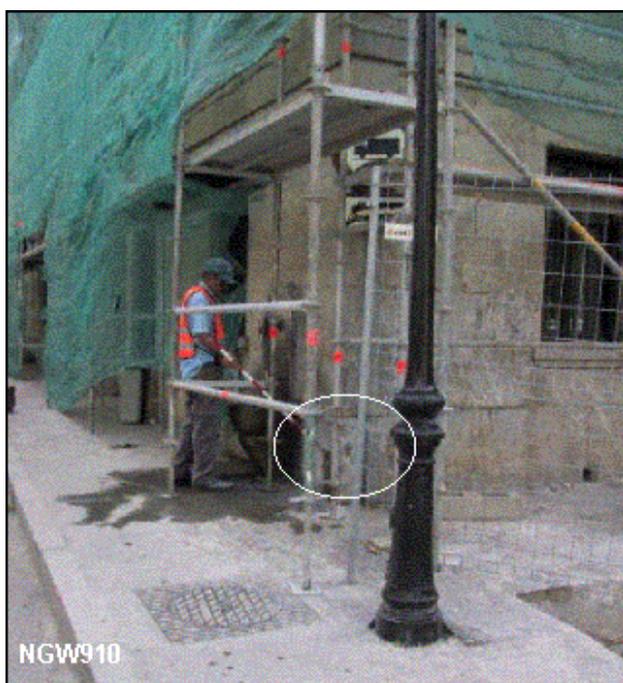
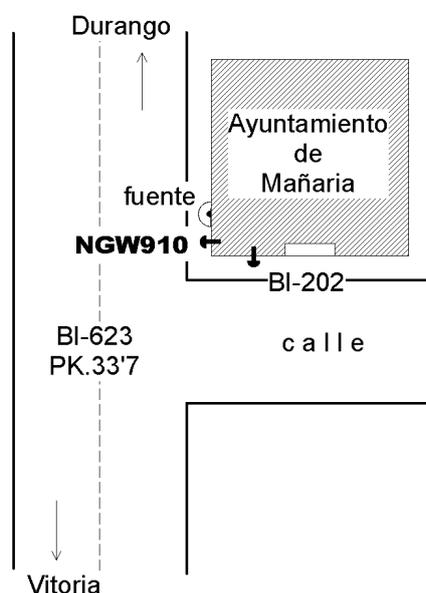
NGW910

Clavo metálico semiesférico incrustado aproximadamente en el Km.33.700 la Carretera BI-623, en el Ayuntamiento de Mañaria, según reseña gráfica.
