## Reseña de Señal de Nivelación

**Número:** 204046  
**Nombre:** SSKM41  
**Línea o Ramal:** 204. Logroño - Miranda de Ebro

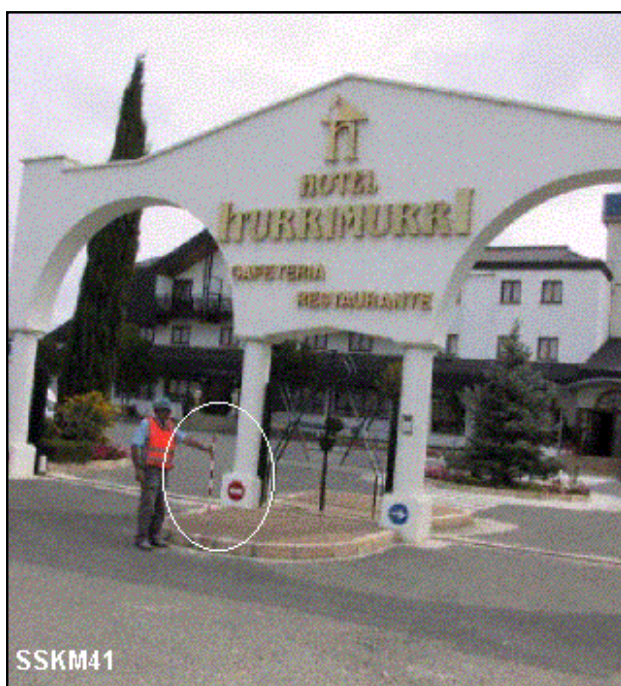
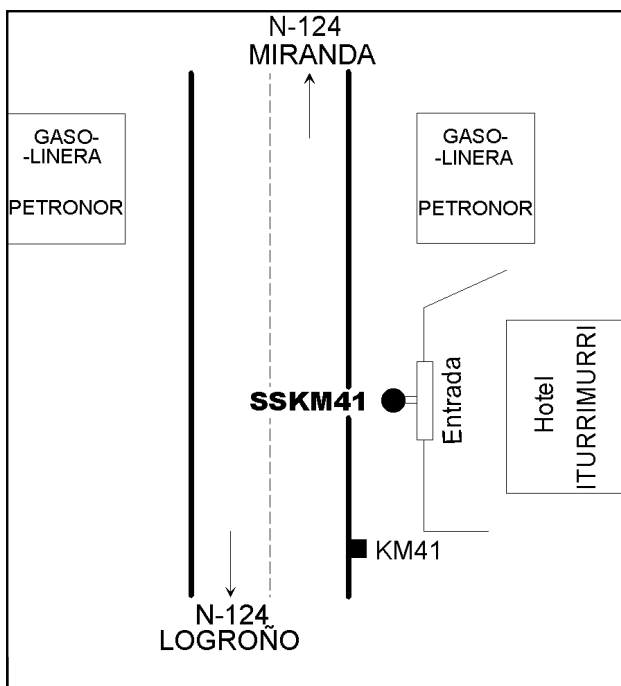
Clavo metálico semiesférico incrustado aproximadamente en el Km.41 (Origen Logroño) de la margen E de la Carretera Nacional 124, en la entrada al Hotel Iturrimurri.
