## Reseña de Señal de Nivelación

Número: **204065**  
Nombre: **SSKM26**  
Línea o Ramal: **204. Logroño - Miranda de Ebro**

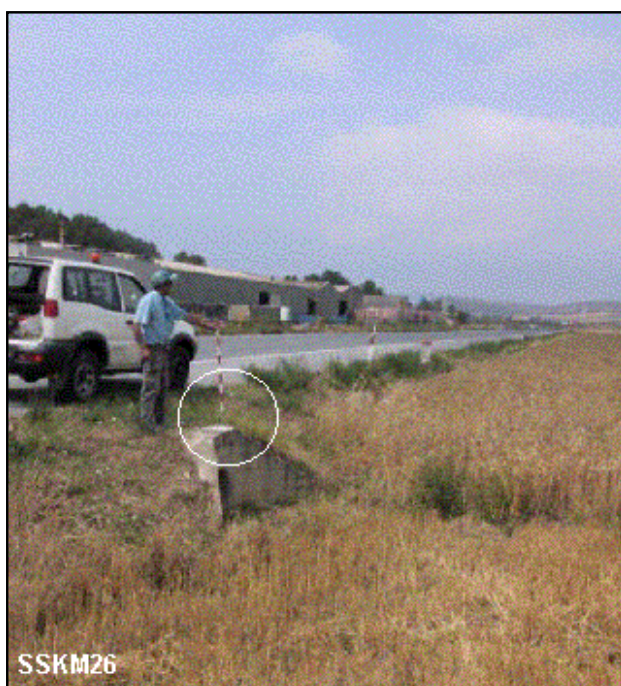
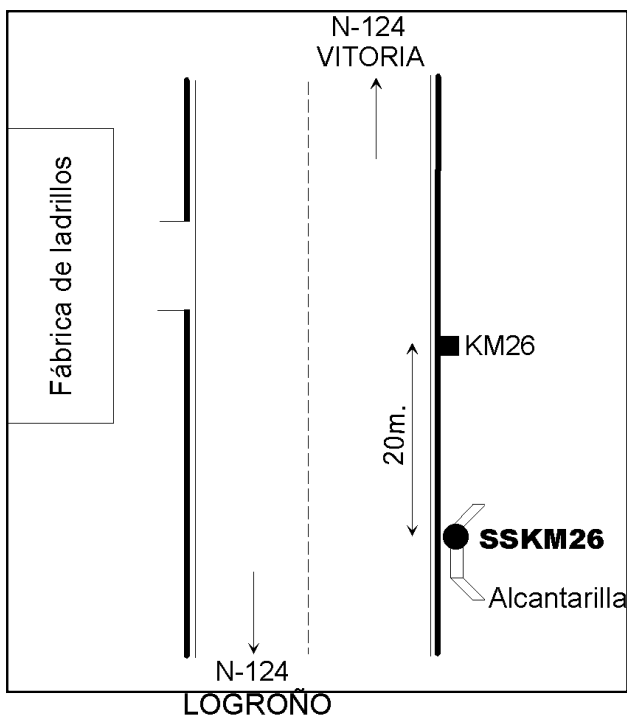
Clavo metálico semiesférico incrustado aproximadamente en el Km. 26 (Origen Vitoria) de la margen E de la Carretera Nacional 124, en una alcantarilla.
