Reseña de Señal de Nivelación

Número: **942**

Nombre: **SS-23* (Chío)**

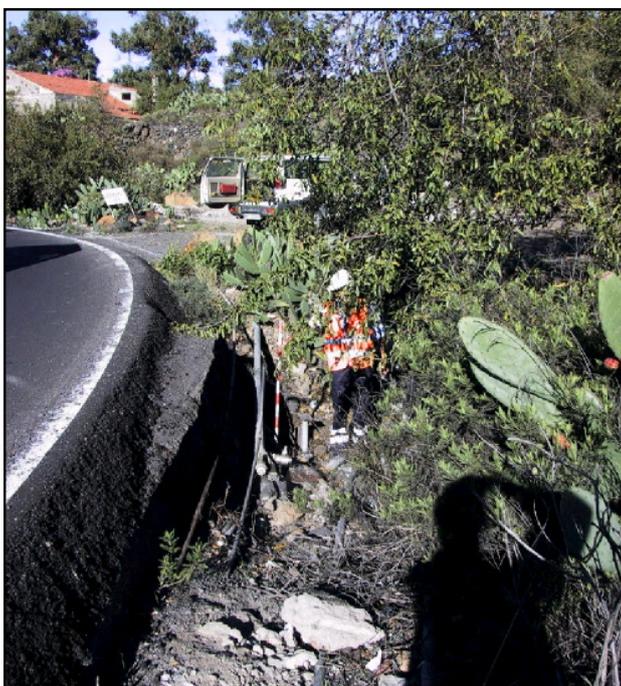
Clavo metálico semiesférico incrustado en la margen N de la Carretera TF-82, En el extremo E de una alcantarilla frente a un chalet, según croquis. Unos 500 m. al S del cruce con la TF-38.
