## Reseña de Señal de Nivelación

**Número:** 229098  
**Nombre:** SSK136,8  
**Línea o Ramal:** 229. Basella - Manresa

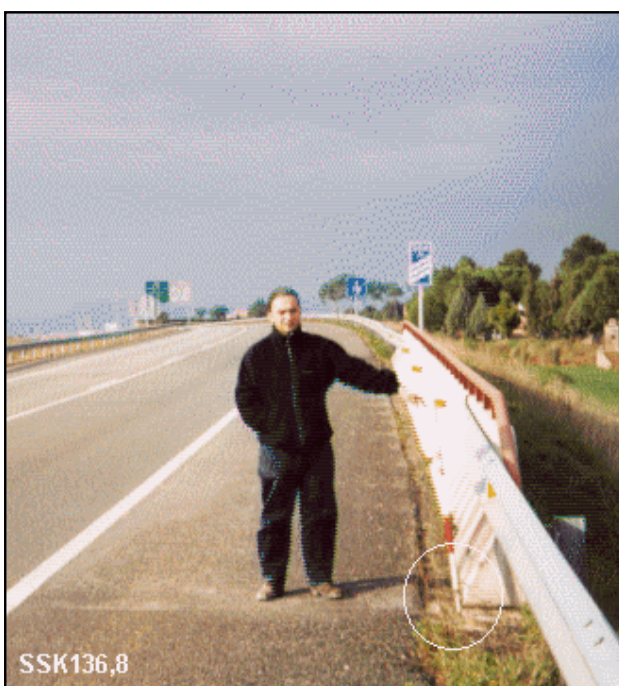
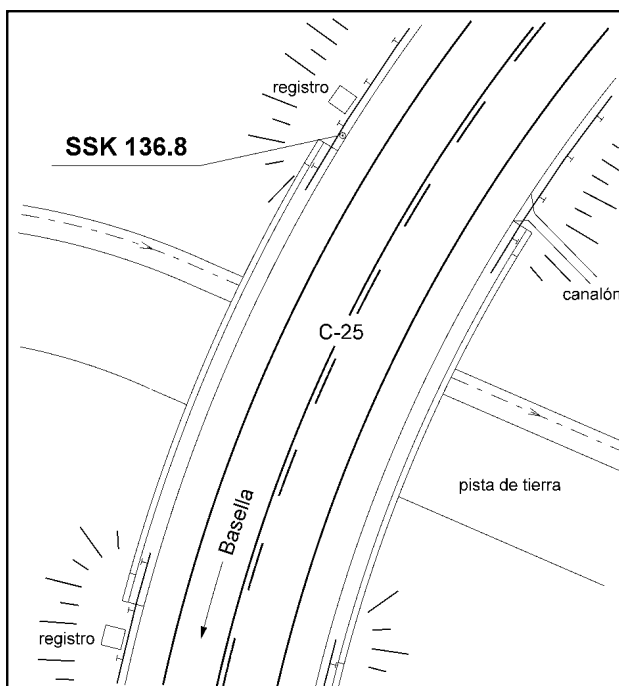
Clavo metálico semiesférico incrustado aproximadamente en el Km.136,8 de la margen noroeste de la Carretera C-25 de Cervera a Girona, sobre el hormigón en el que descansa el pretil del puente que cruza sobre una pista, a unos 30 cm. al norte de la esquina noreste de dicho pretil y a unos 900 m. de la anterior.
