## Reseña de Señal de Nivelación

**Número:** 251017  
**Nombre:** SSK88,1  
**Línea o Ramal:** 251. Molina - Cañaveras

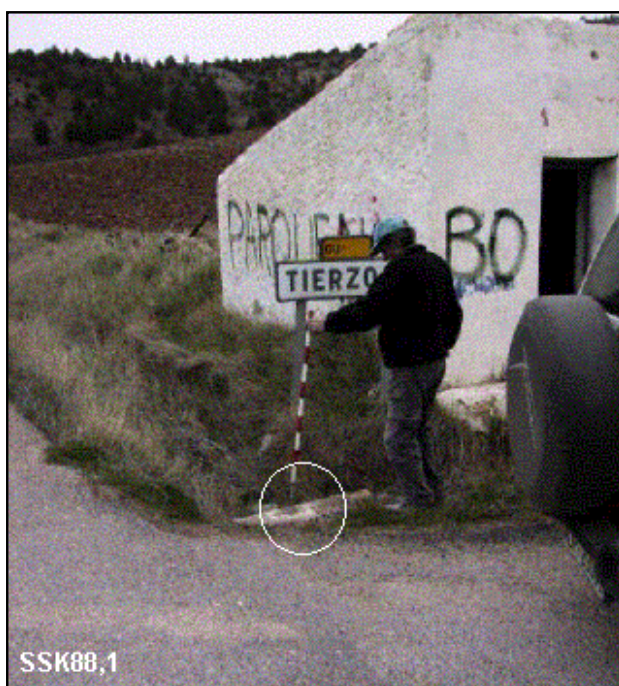
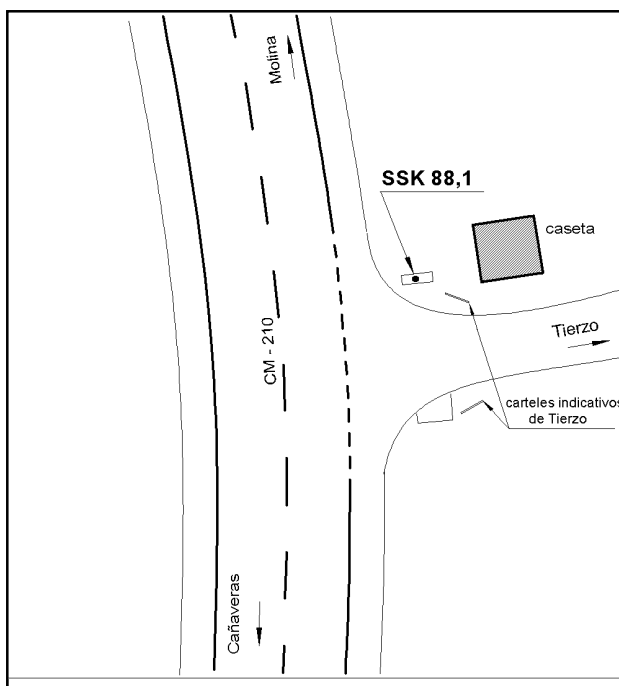
Clavo metálico semiesférico incrustado aproximadamente en el Km. 88,130 de la margen E de la Carretera Autonómica CM-210, en el centro de la imposta N de un paso de cuneta de la carretera a Tierzo.
