## Reseña de Señal de Nivelación

**Número:** 309016  
**Nombre:** SSK8,3  
**Línea o Ramal:** 309. Ávila - San Rafael.

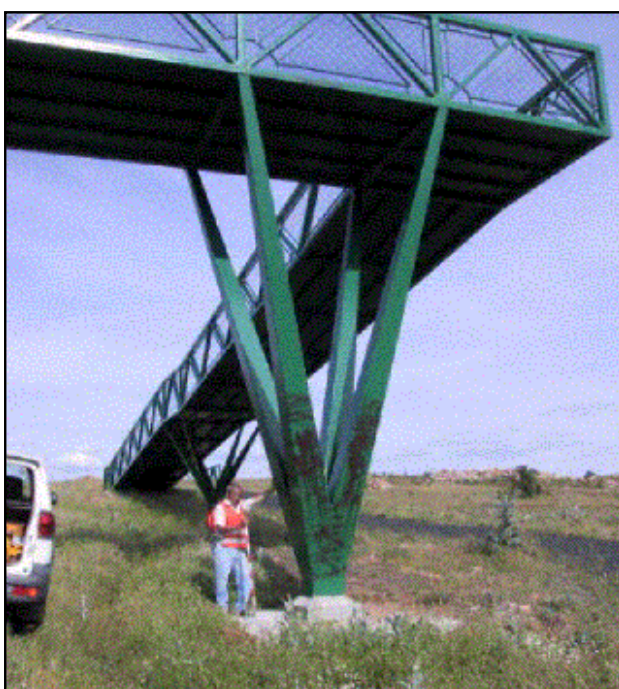
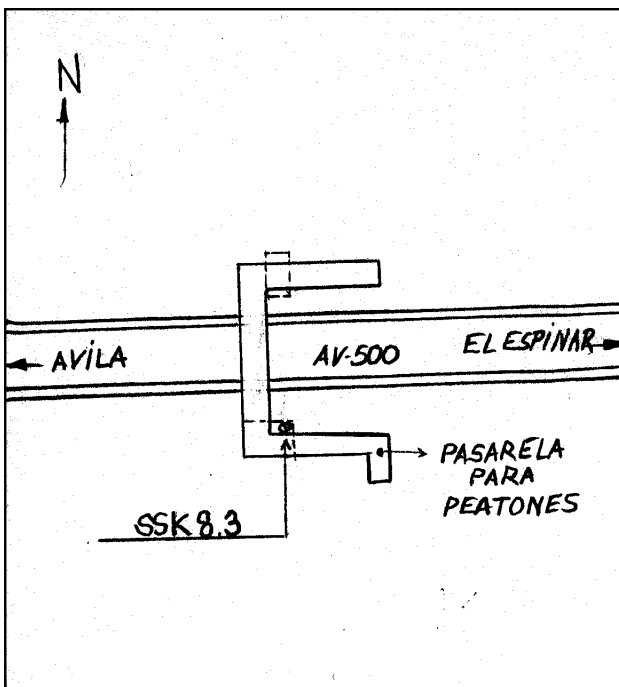
Clavo metálico semiesférico incrustado sobre la zapata Oeste de Hormigon de la pasarela de peatones aproximadamente en el Km.8,300 de la margen Sur de la Carretera Local AV-500.
