## Reseña de Señal de Nivelación

**Número:** 309063  
**Nombre:** SSK1  
**Línea o Ramal:** 309. Ávila - San Rafael.

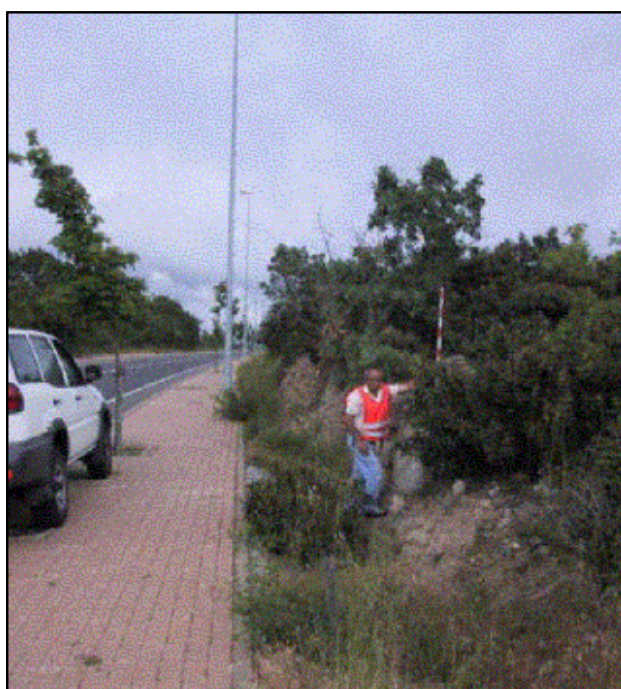
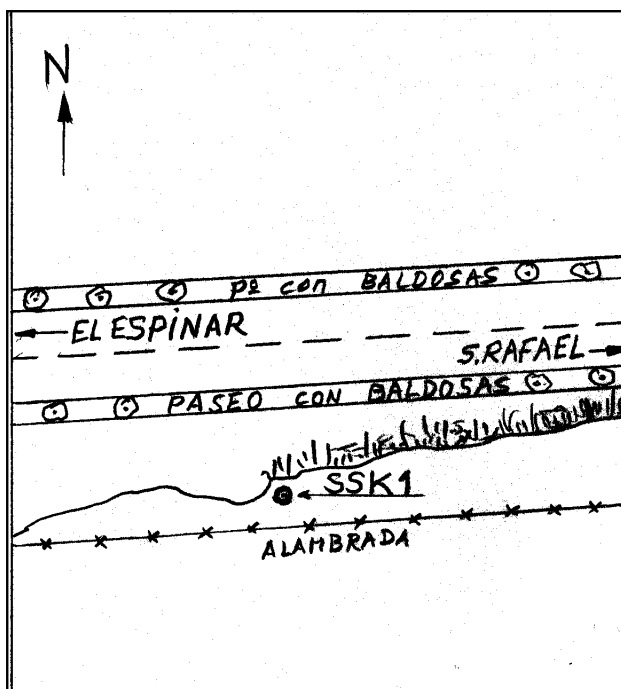
Clavo metálico semiesférico incrustado sobre roca nativa en el borde y esquina donde termina el talud que se encuentra en el margen Sur de la nueva carretera con paseo que va desde El Espinar al cruce de la Carretera Nacional N-VI y San Rafael, en el Punto Kilométrico 1,050 Km desde la anterior señal que es la SSK2.
