## Reseña de Señal de Nivelación

**Número:** 319045  
**Nombre:** SSK136,7  
**Línea o Ramal:** 319. Requena - Almansa.

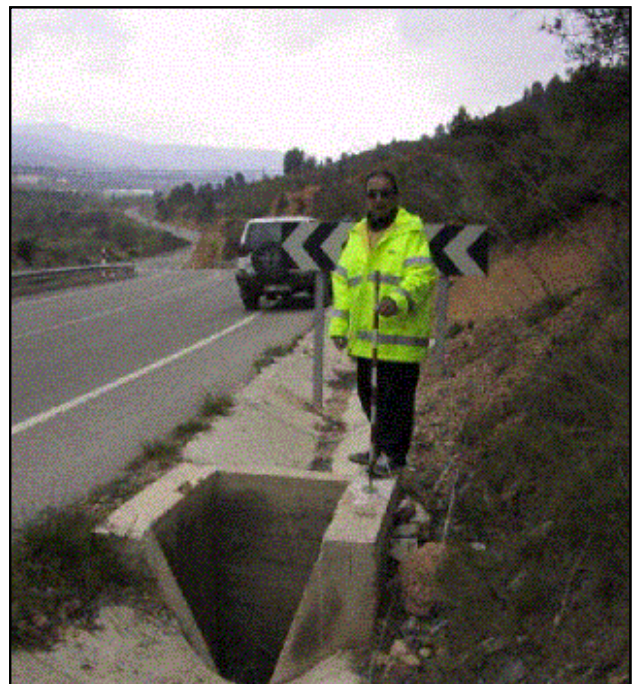
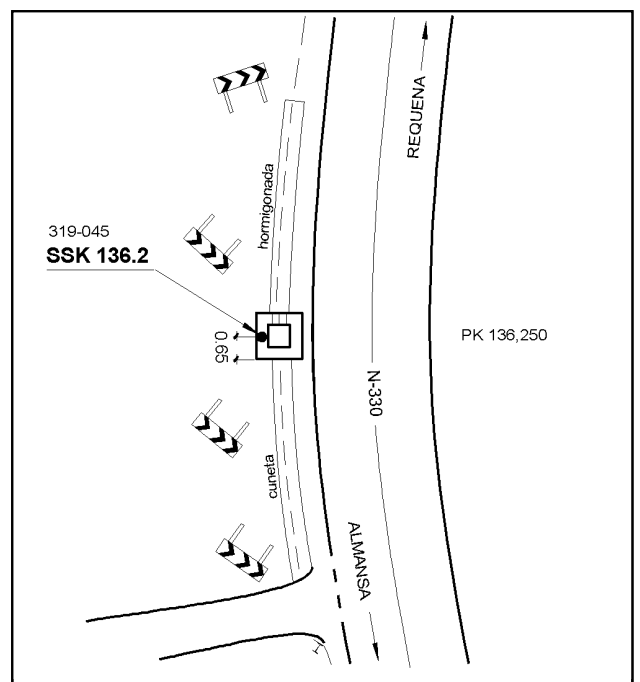
Clavo metálico semiesférico incrustado aproximadamente en el Km. 136,250 de la margen Oeste de la Carretera Nacional 330, sobre el centro de la cara superior del muro posterior de una arqueta-alcantarilla, según croquis. DISTA 950 METROS DE LA SEÑAL ANTERIOR.

Según los postes kmts. de la carretera en un sentido sería el PK 136,250; Contando desde el km. 137, es el PK 136,700.
