## Reseña de Señal de Nivelación

**Número:** 401013  
**Nombre:** NGY709  
**Línea o Ramal:** 401. Arriondas - Oviedo

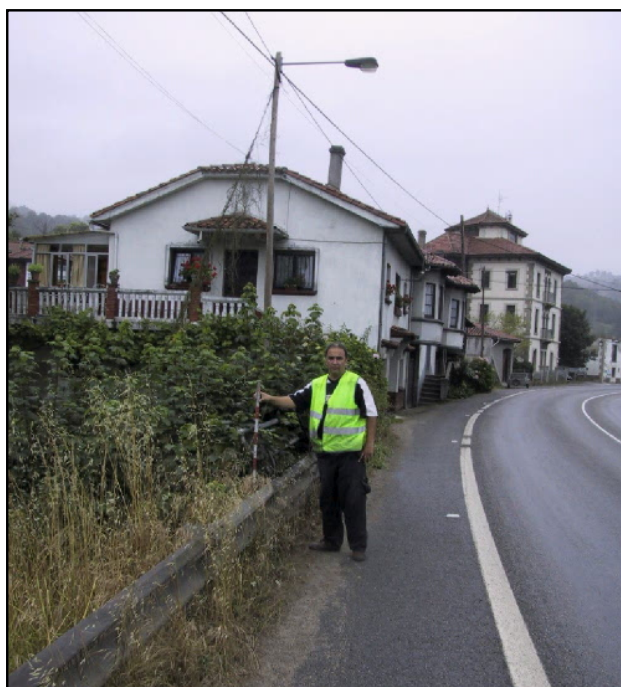
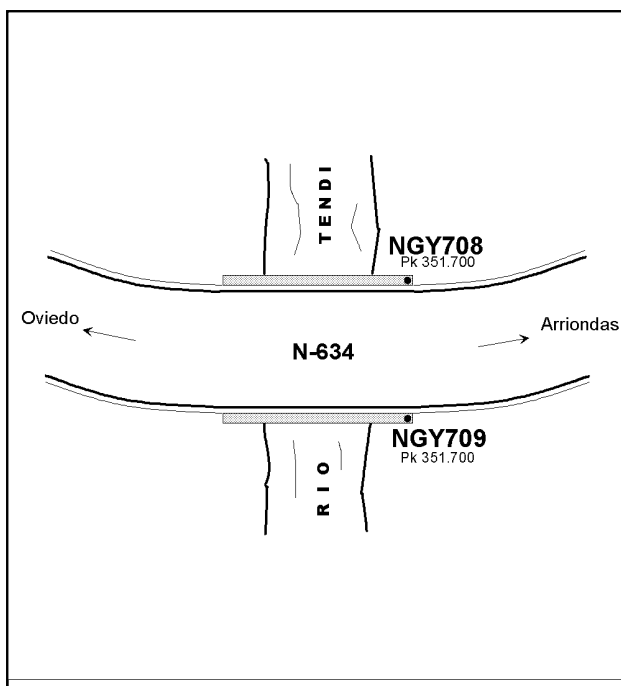
Clavo metálico semiesférico incrustado aproximadamente en el Km. 351.700 de la margen S de la Carretera N-634, y a unos 800 m. de la anterior. Incrustado vertical en estribo muro puente.
