## Reseña de Señal de Nivelación

Número: **527042**  
Nombre: **NGO782**  
Línea o Ramal: **527. Bailén - Montoro**

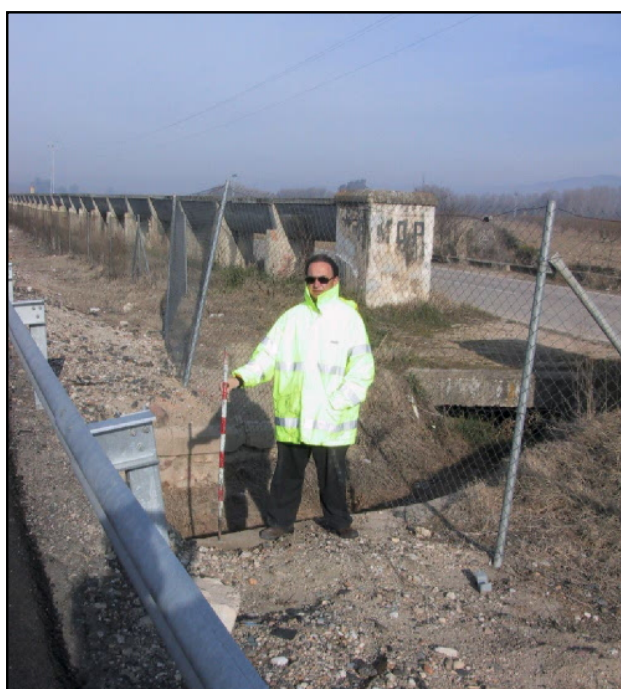
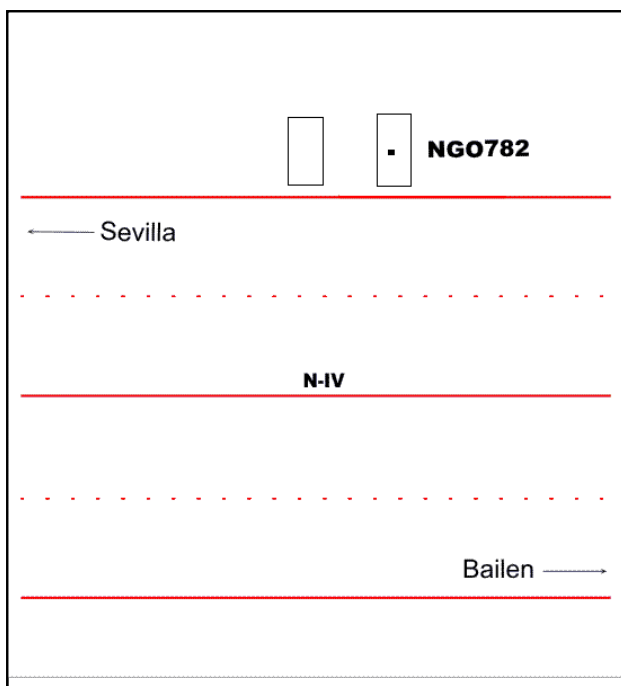
Clavo metálico semiesférico incrustado aproximadamente en el Km. 327.6 de la margen N de la Carretera N-IV . Dista unos 1100 m. de la señal anterior. Clavo incrustado enalcantarilla.

Sobre la coronación del muro de cerramiento de un canal, existente en la margen N, según reseña gráfica.
