## Reseña de Señal de Nivelación

**Número:** 544049  
**Nombre:** NGS 233  
**Línea o Ramal:** 544. Orense - Verín

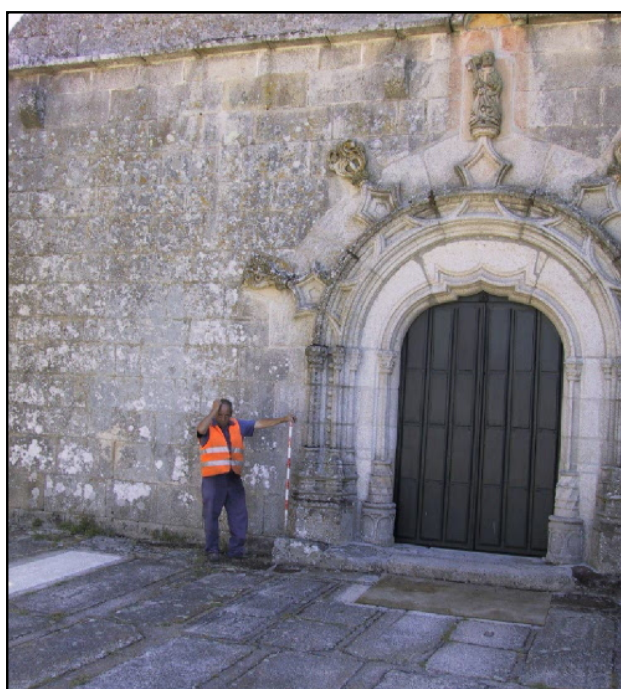
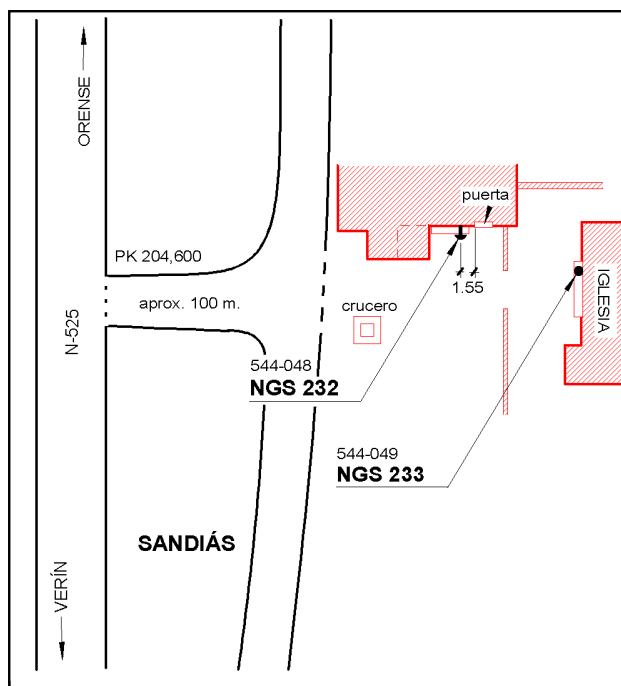
Clavo metálico cuya cabeza tiene grabada la inscripción NGS 233 incrustado aproximadamente en el Km. 204,600 de la margen Oeste de la Carretera N-525, a unos 150 metros de la carretera, en la entrada principal de la IGLESIA de SANDIÁS, sobre el pedestal en que se apoya la manuelina o adorno de la columna izquierda, según croquis.
