## Reseña de Señal de Nivelación

Número: **544052**  
Nombre: **NGS 235**  
Línea o Ramal: **544. Orense - Verín**

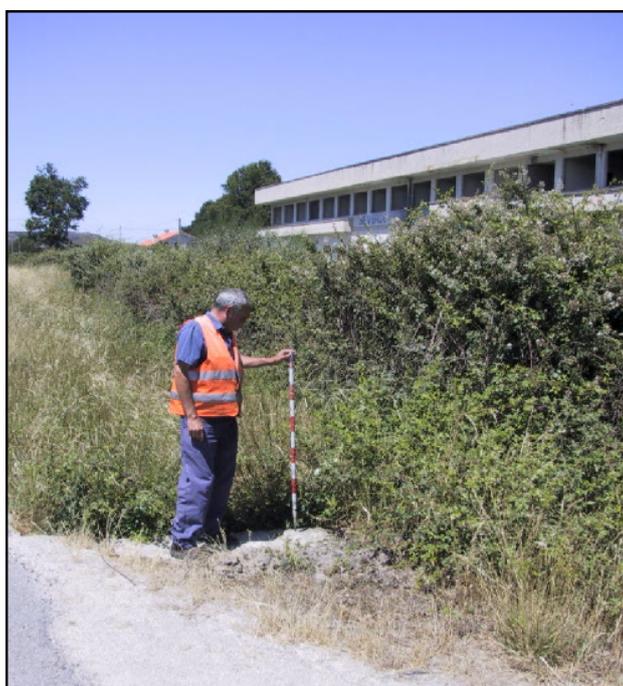
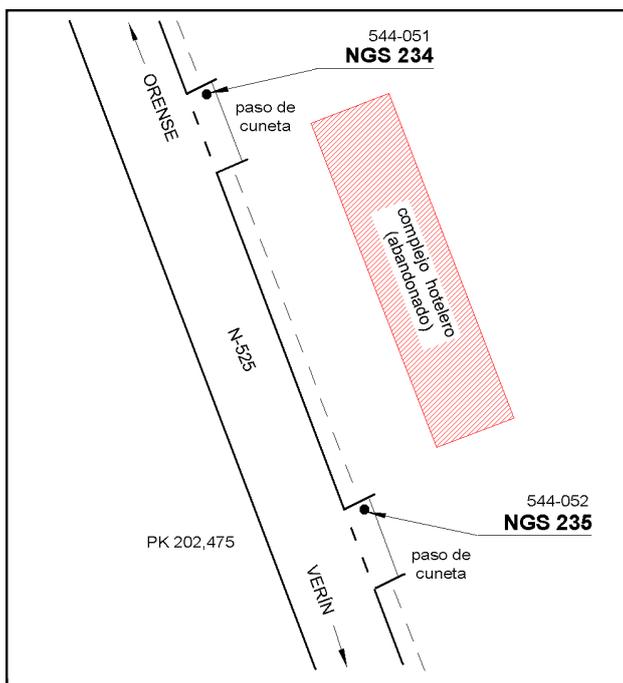
Clavo metálico cuya cabeza tiene grabada la inscripción NGS 235 incrustado aproximadamente en el Km. 202,475 de la margen Este de la Carretera N-525. Está situado sobre la solera hormigonada que da acceso a un edificio de dos plantas (complejo hostelero sin concluir). Es la solera más al Sur. Dista unos 100 m. de la señal número 544051.
