## Reseña de Señal de Nivelación

**Número:** 544059  
**Nombre:** SSK 196,9  
**Línea o Ramal:** 544. Orense - Verín

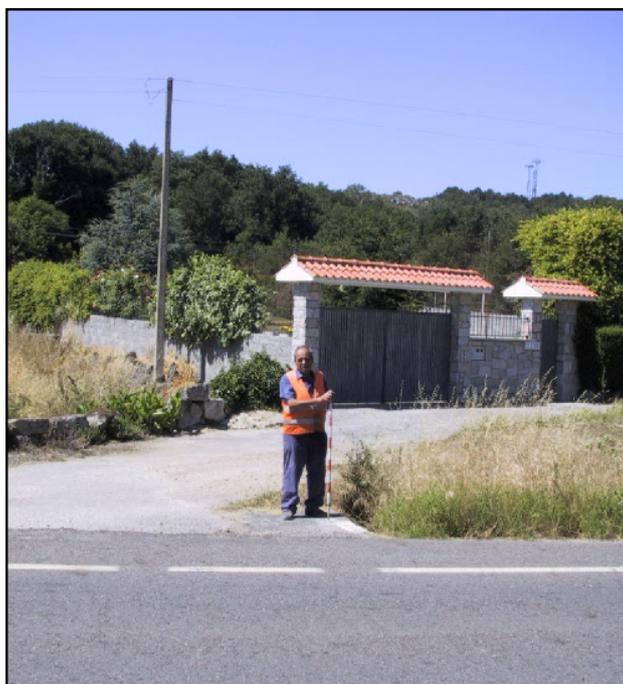
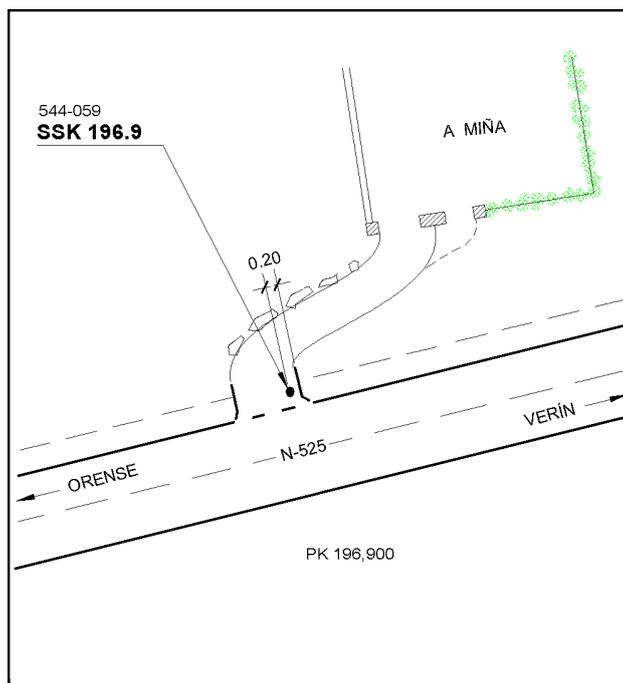
Clavo metálico semiesférico incrustado aproximadamente en el Km. 196,900 de la margen Norte de la Carretera N-525. Está situado sobre el extremo Este de un paso sobre cuneta de un camino asfaltado de acceso a parcela cercada "A MIÑA", según croquis. Dista unos 850 m. de la señal número 544058.
