## Reseña de Señal de Nivelación

**Número:** 544070  
**Nombre:** SSK 188,5  
**Línea o Ramal:** 544. Orense - Verín

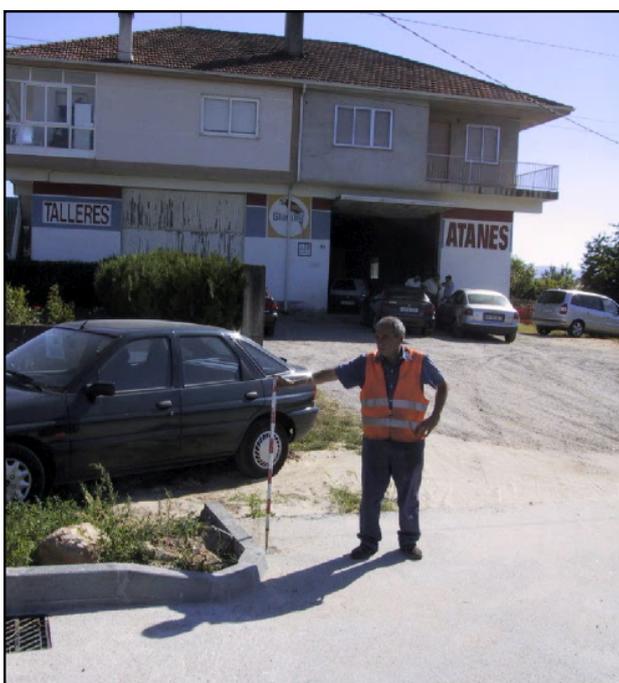
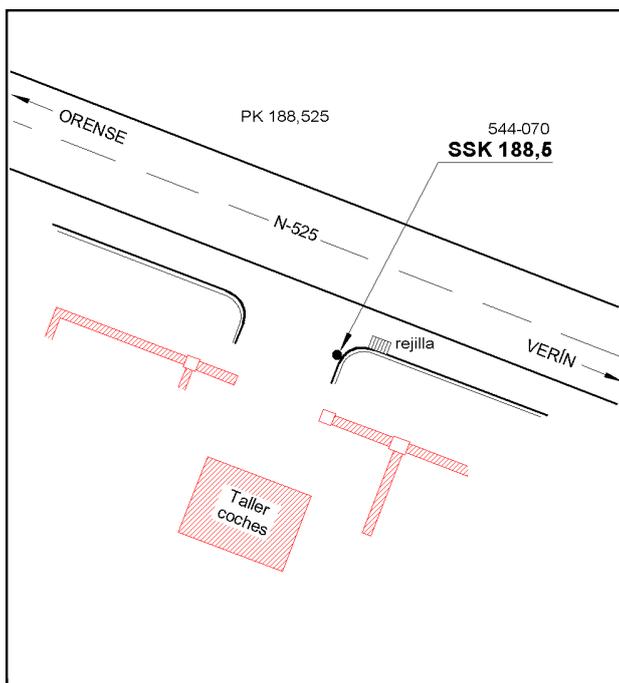
Clavo metálico semiesférico incrustado aproximadamente en el Km. 188,525 de la margen Sur de la Carretera N-525. Está situado sobre el extremo Este de un paso de cuneta de hormigón a un TALLER de vehículos a motor, según croquis. Dista unos 1.000 m. de la señal número 544069.
