Reseña de Señal de Nivelación

Número: **551004**
Nombre: **SSK 86,5**
Línea o Ramal: **551. Behovia - Villava**

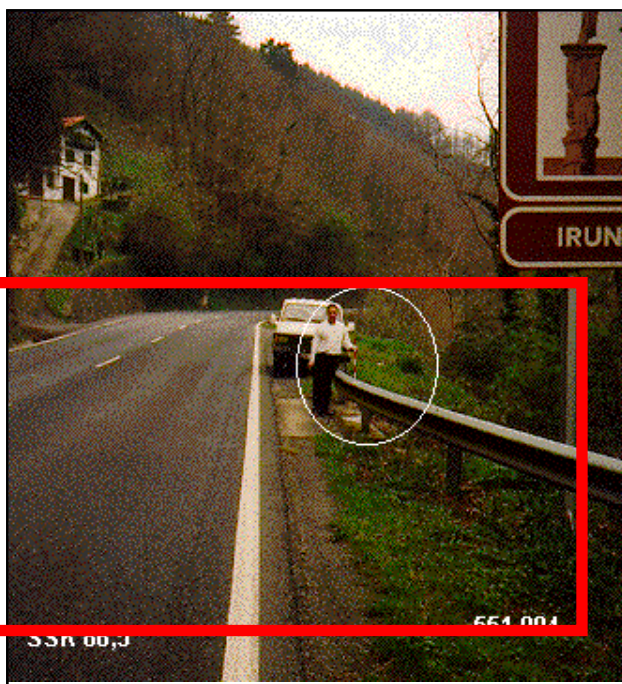
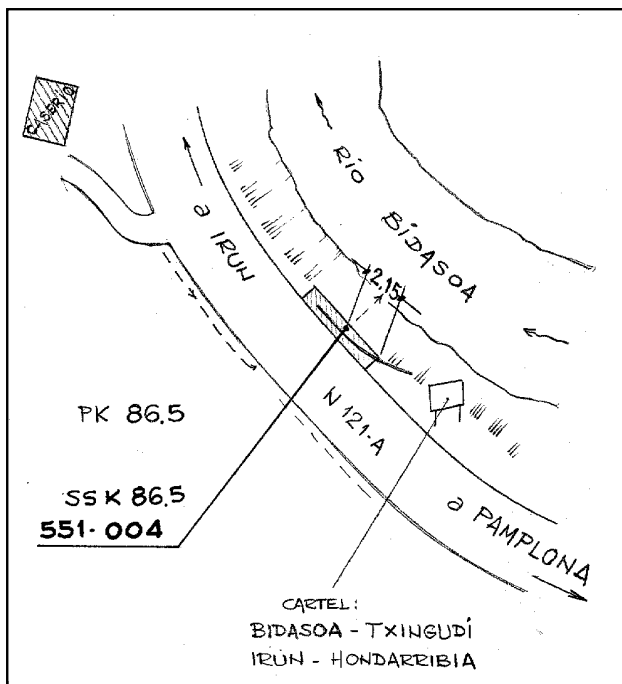
Clavo metálico semiesférico incrustado aproximadamente en el Km. 86,5 de la margen E. de la Carretera Nacional 121-A, en el centro de la cara superior de la imposta de una alcantarilla, aproximadamente al mismo nivel de la calzada, según croquis.
