Reseña de Señal de Nivelación

Número: **551005**
Nombre: **SSK 85,2**
Línea o Ramal: **551. Behovia - Villava**

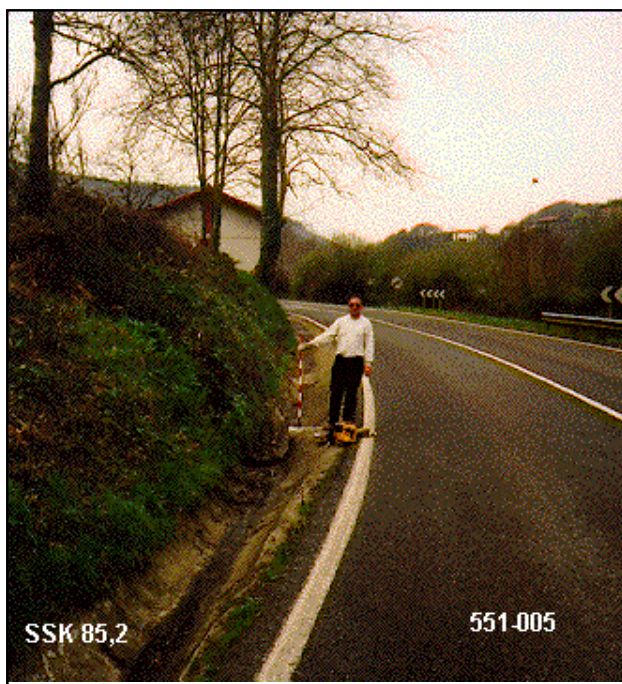
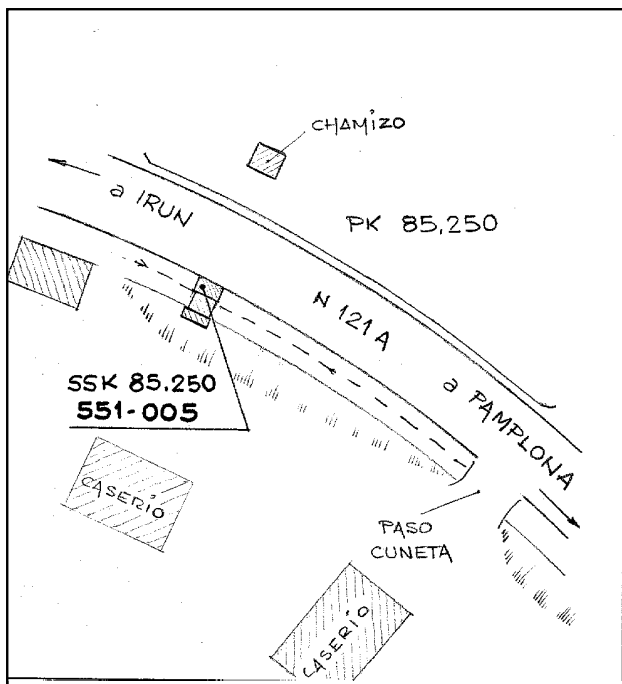
Clavo metálico semiesférico incrustado aproximadamente en el Km. 85,250 de la Carretera Nacional 121-A, margen S., en la esquina NO. de la imposta de una pequeña alcantarilla, según croquis.
