Reseña de Señal de Nivelación

Número: 551006
Nombre: NAPF728
Línea o Ramal: 551. Behovia - Villava

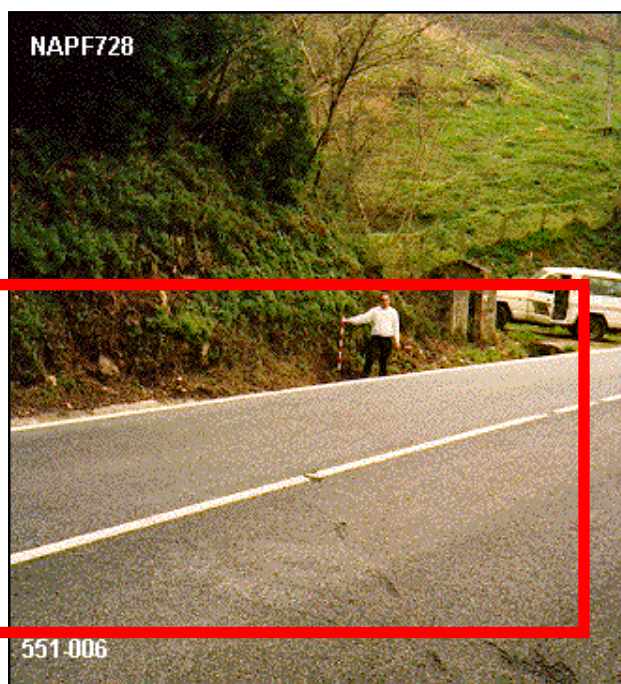
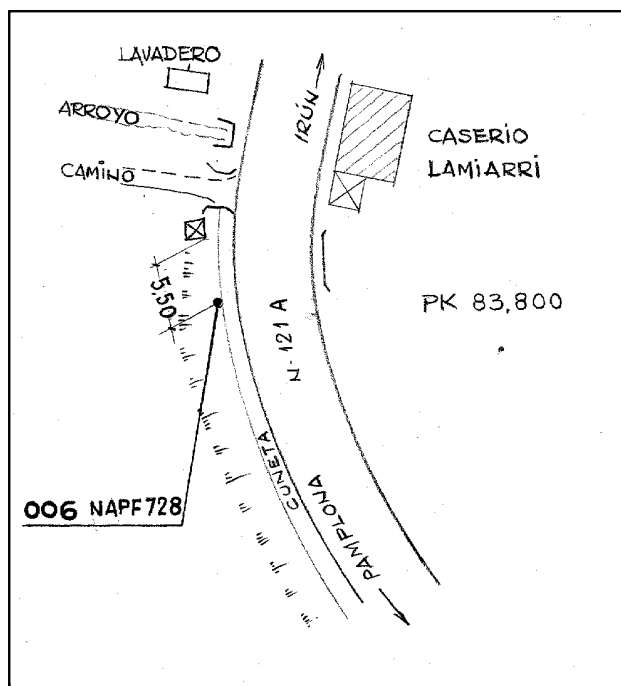
Clavo metálico incrustado aproximadamente en el Km. 83,8 de la Carretera Nacional 121-A, margen O., sobre una roca nativa, tapada de m. leza, unos 0,10 m. por encima del hormigón de la cuneta, a 5,50 m. al S. de la cuneta más próxima de una pequeña sacaca en ramblas, y a pocos metros al SO. del caserío "Lamiarri", según croquis.
