Reseña de Señal de Nivelación

Número: **551007**
 Nombre: **NAPF730**
 Línea o Ramal: **551. Behovia - Villava**

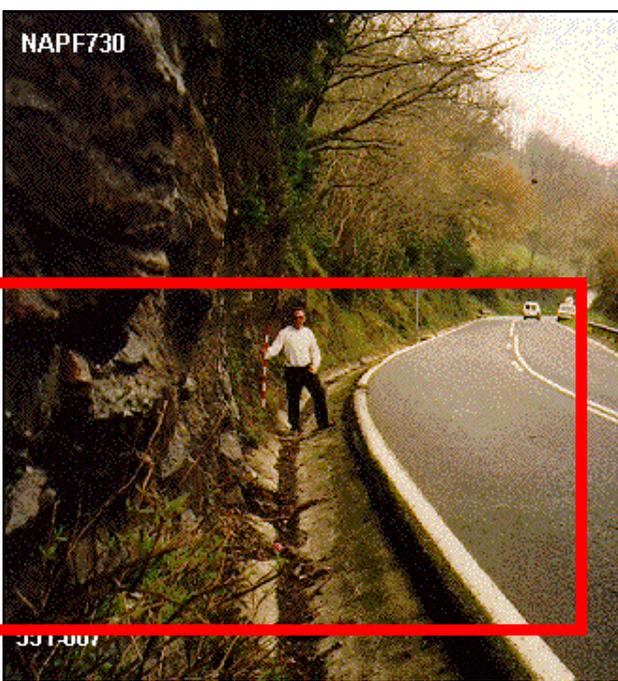
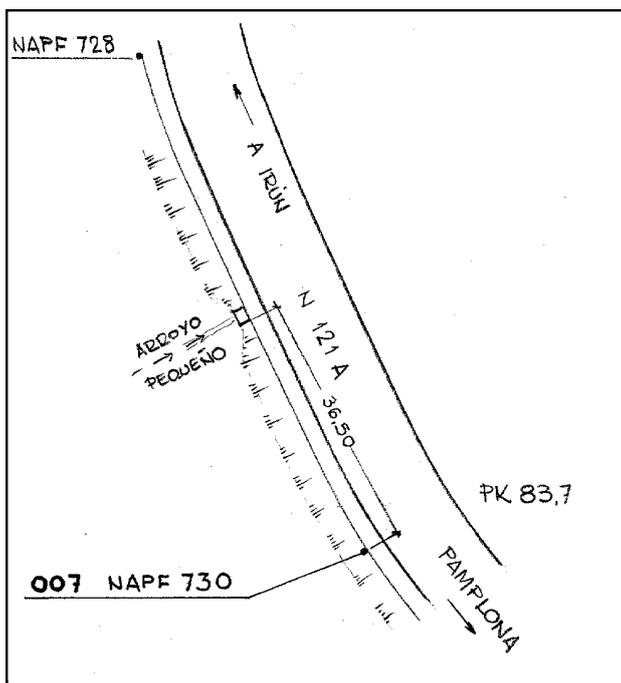
Clavo metálico incrustado aproximadamente en el Km. 83,7 de la Carretera Nacional 121-A, margen O., sobre una roca nativa, casi a ras del hormigón de la cuneta y difícil de localizar por la maleza; se encuentra a unos 30 cm al SE. de un registro camiónero a la que abocaga un pequeño curso de agua, según croquis.
