Reseña de Señal de Nivelación

Número: 551009
Nombre: SSK 81,9
Línea o Ramal: 551. Behovia - Villava

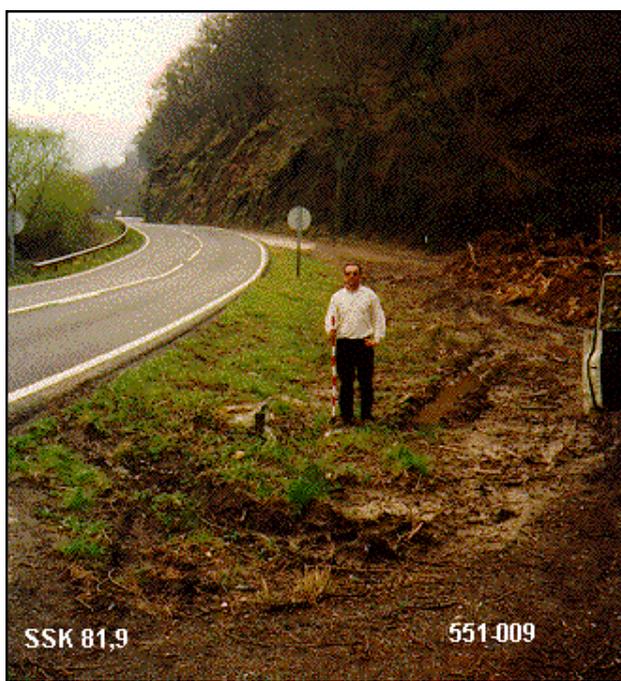
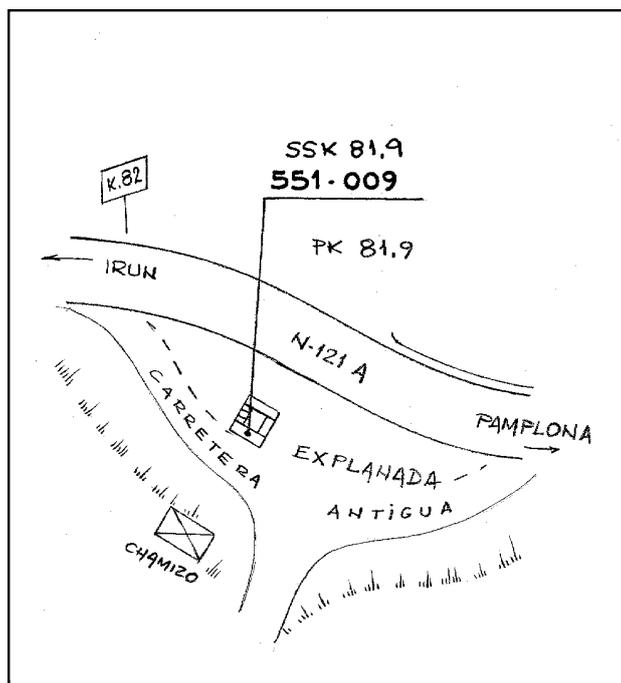
Clavo metálico semiesférico incrustado aproximadamente en el Km. 81,9 de la Carretera Nacional 121-A, margen O., en el centro de la cara superior de la imposta O. de una arqueta-alcantarilla, unos 0,50 m. por debajo del nivel de la rasante de la carretera, entre una curva de la carretera antigua y la carretera moderna, según croquis.
