Reseña de Señal de Nivelación

Número: 551011
Nombre: NAPF734
Línea o Ramal: 551. Behovia - Villava

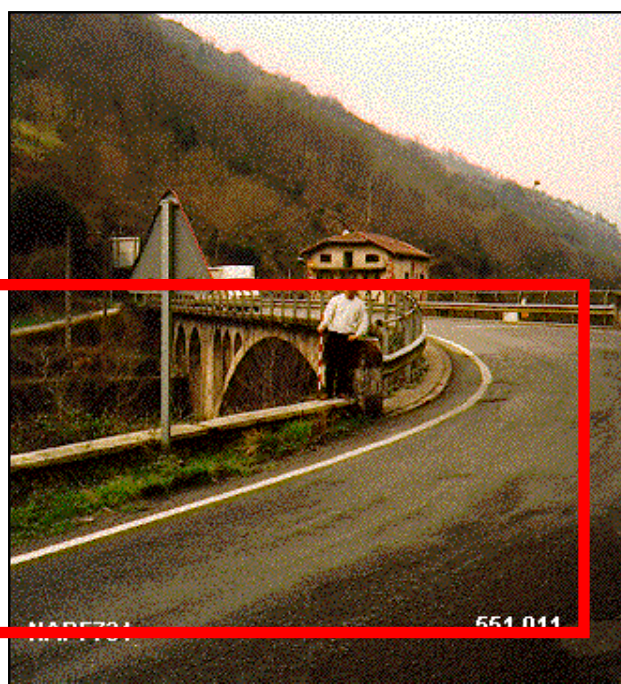
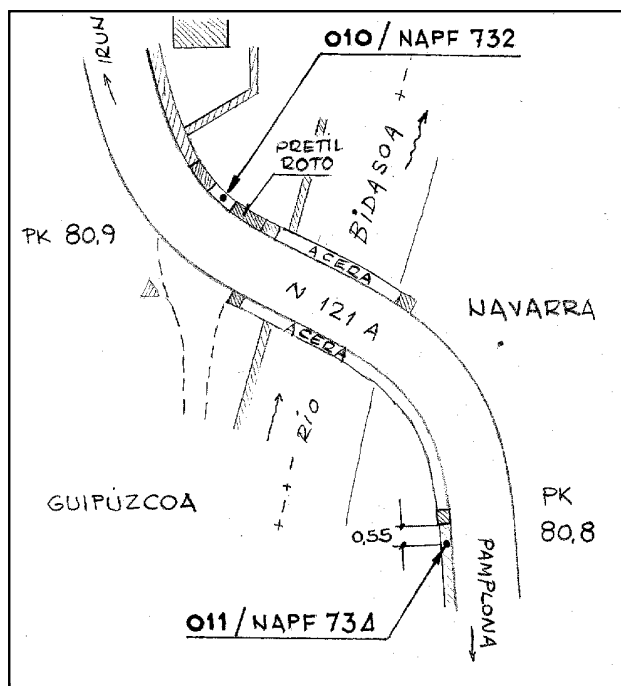
Clavo metálico incrustado aproximadamente en el Km. 80,8 de la Carretera Nacional 121-A, sobre un pretil o muro que separa la carretera y el río, a 0,55 m. del pilar donde se inicia dicho muro; en la margen O. de la carretera, según croquis.

2005-03-14: Señal desaparecida: muro roto.
Longitud: -1° 43' 47"
Latitud: 43° 17' 40"
Altitud elipsoidal:
Precisión: ± (1 m - 10 m.)
