## Reseña de Señal de Nivelación

**Número:** 551057  
**Nombre:** SSK 14,1  
**Línea o Ramal:** 551. Behovia - Villava

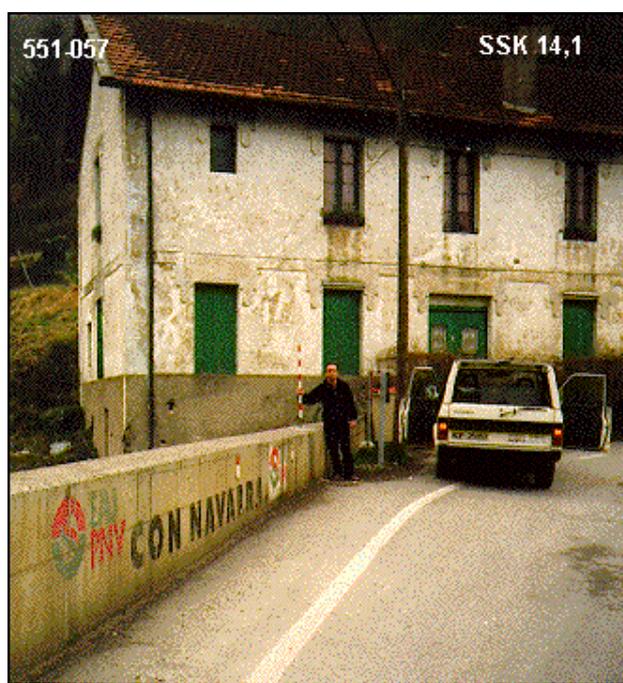
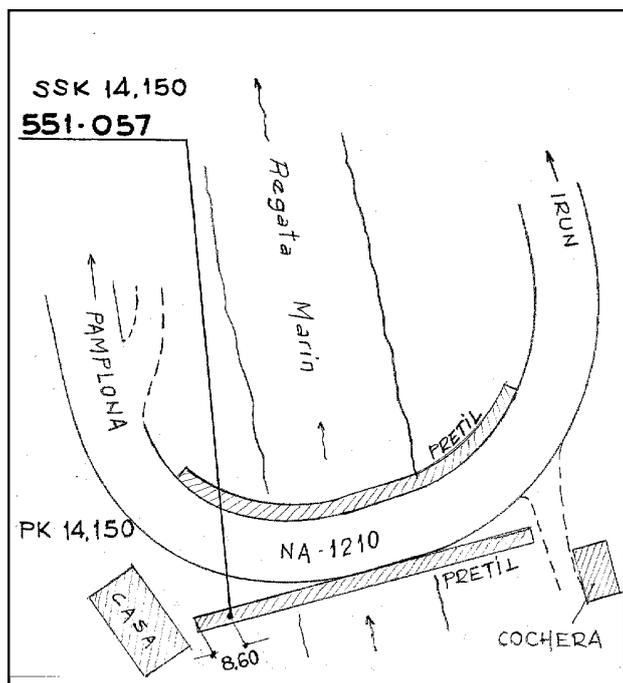
Clavo metálico semiesférico incrustado aproximadamente en el Km. 14,150 de la carretera NA-1210 (antigua carretera nacional de Pamplona a Irún), sobre la cara superior del pretil de hormigón de un puente sobre la regata Marín, a 8.60 m. del extremo O. del pretil S., según croquis.
