Reseña de Señal de Nivelación

Número: **551065**
Nombre: **NAPF776**
Línea o Ramal: **551. Behovia - Villava**

Municipio: **Baztan**
Provincia: **Navarra**
Hoja MTN50: **90**
Señal: **Principal** En posición: **Horizontal**
Señalizada: **01 de enero de 1954**
Nivelada: **01 de enero de 2000**

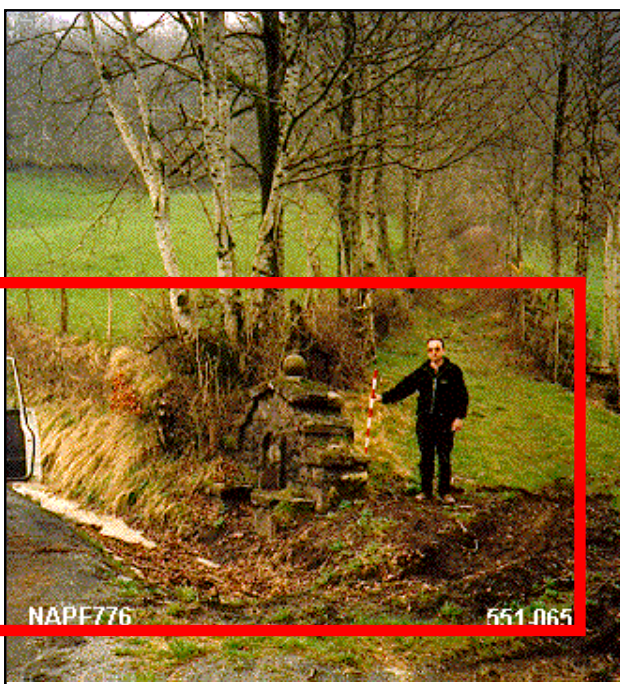
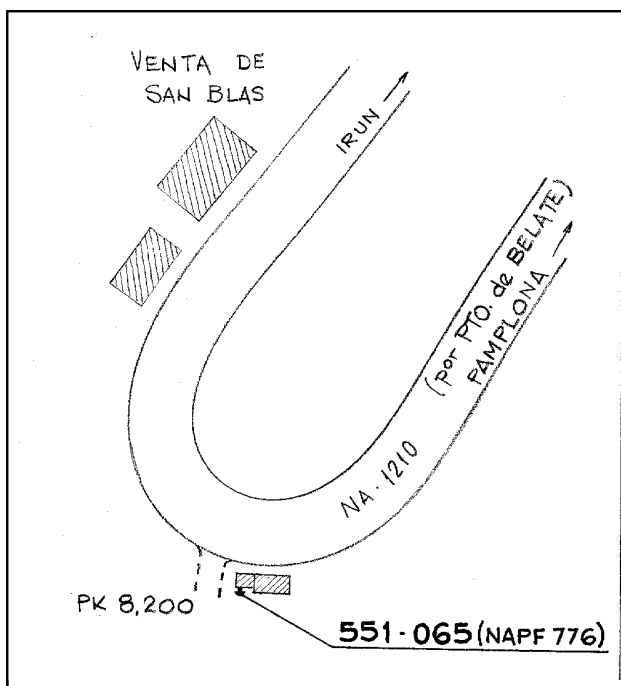
Clavo metálico incrustado aproximadamente en el Km. 8,2 de la carretera NA-1210 (antigua carretera nacional de Pamplona a Irún) sobre la parte posterior de la fuente de San Blas, unos 50 m. pasada la Venta de San Blas en dirección a Pamplona en la parte exterior de una curva a la izquierda muy cerrada, según croquis.
