Reseña de Señal de Nivelación

Número: **551078**
Nombre: **NAPF788**
Línea o Ramal: **551. Behovia - Villava**

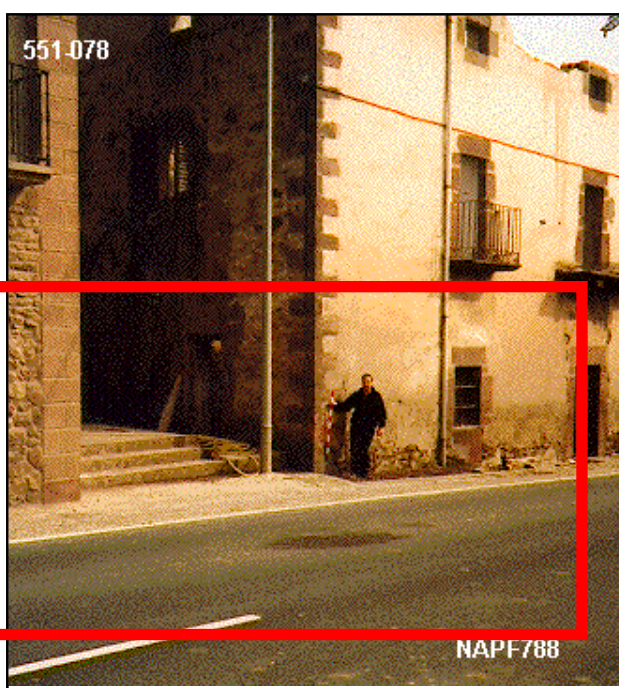
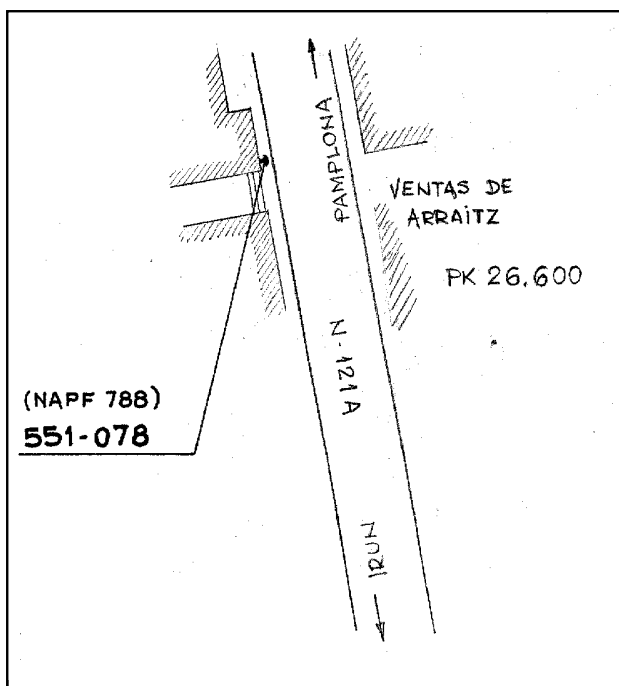
Cayo metálico incrustado aproximadamente en el Km.26,6 de la margen E de la Carretera Nacional 121-A, en Ventas de Arraitz, en la fachada E. y junto a la esquina S. de una casa en ruinas, según croquis. (En Marzo de la casa está siendo derribada, se avisó verbalmente a uno de los propietarios para que se respetara la señal).

DESAPARECIDA.
Es la antigua señal NAPF 788, -página 64- de la línea nº 72, Behovia-Jaca, de 1954.
Comunica el Jefe de Servicio de Geodesia su desaparición antes de ser nivelada.
