## Reseña de Señal de Nivelación

**Número:** 552011  
**Nombre:** SSK 5,3  
**Línea o Ramal:** 552. Villava - Urroz

**Municipio:** Valle de Egüés/Eguesibar  
**Provincia:** Navarra  
**Hoja MTN50:** 141  
**Señal:** Secundaria      **En posición:** Vertical  
**Señalizada:** 06 de abril de 1999  
**Nivelada:** 01 de enero de 1999

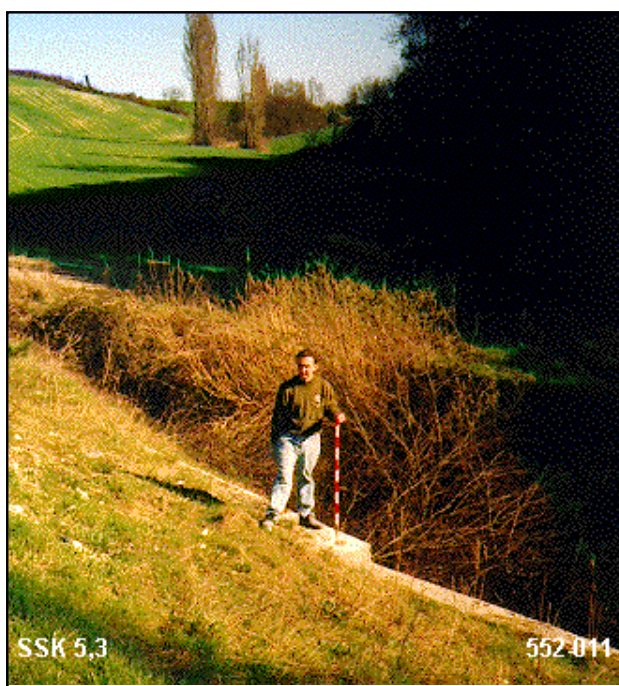
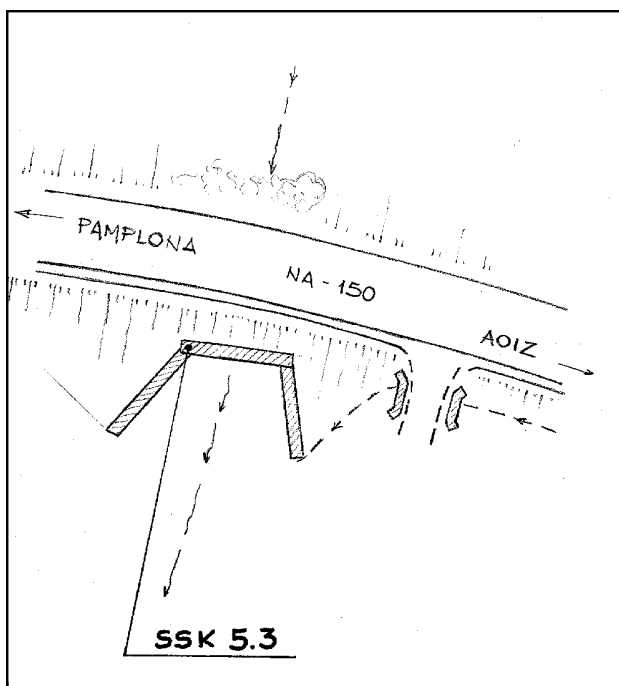
Clavo metálico semiesférico incrustado aproximadamente en el Km. 5,3 en la margen derecha de la Carretera NA-150 de Huarte a Aoiz, en el extremo O. de la imposta de una alcantarilla de hormigón, a 15 cm. del borde y a unos 2 m. por debajo de la rasante de la calzada, según croquis.
