Reseña de Señal de Nivelación

Número: 552013
Nombre: SSK 7,5
Línea o Ramal: 552. Villava - Urroz

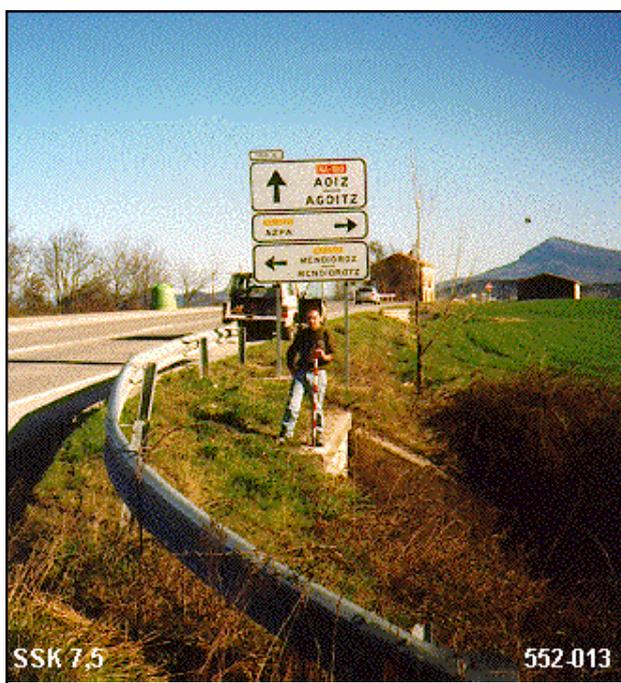
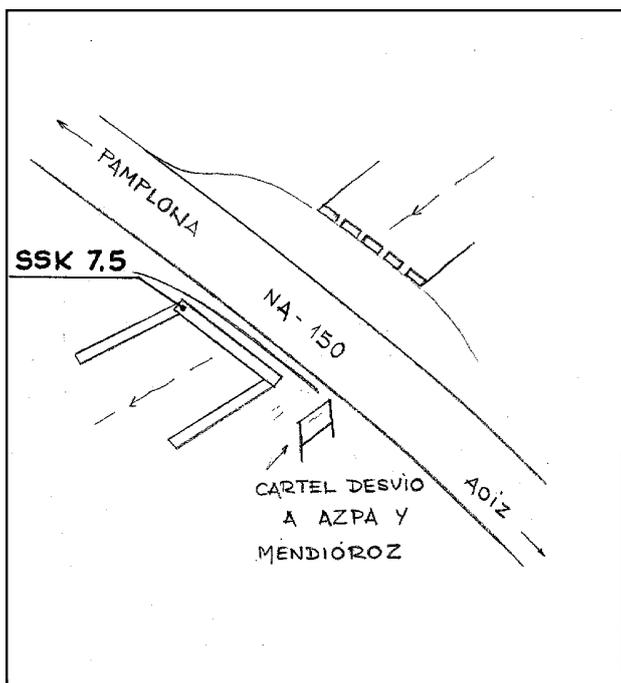
SSK 7,5

Clavo metálico semiesférico incrustado aproximadamente en el Km. 7,5 en la margen derecha de la carretera NA-150 de Huarte a Aoiz, en la cara superior de la imposta de un puente, en el extremo O. a 20 cm. del borde según croquis.
