## Reseña de Señal de Nivelación

**Número:** 552016  
**Nombre:** SSK 9,4  
**Línea o Ramal:** 552. Villava - Urroz

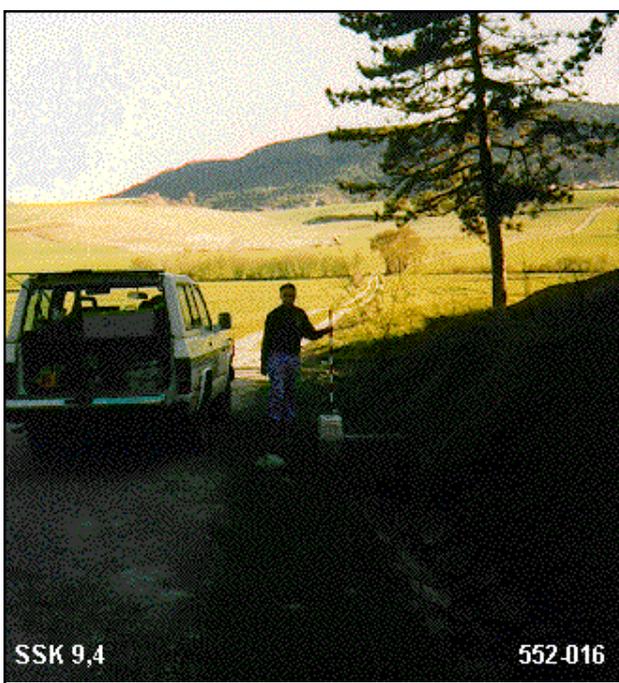
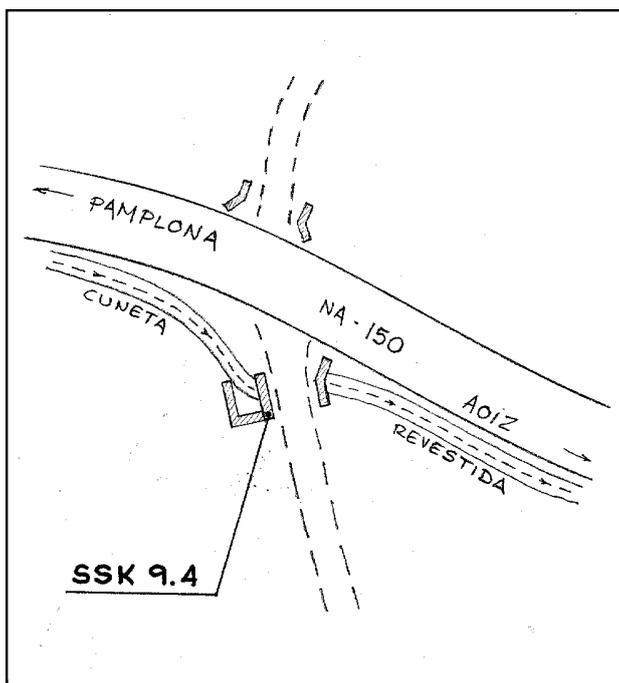
Clavo metálico semiesférico incrustado aproximadamente en el Km. 9,4 en la margen derecha de la Carretera NA-150 de Huarte a Aoiz en la esquina SE. de una atarjea de hormigón en un camino que sale al S. de la carretera, 10 m. al borde de la calzada.
